# **Tillståndsansökan vattenverksamhet Brista, Sigtuna kommun**

Underlag för samråd enligt 6 kap miljöbalken

Kilenkrysset AB

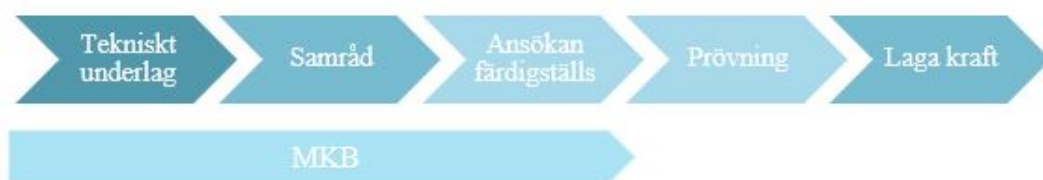
Figur 1 Övergripande flödesschema över prövningsprocessen.

Ansökan om tillstånd sker till mark- och miljödomstolen. I Figur 1 nedan ses schematisk översikt av tillståndprocessen.

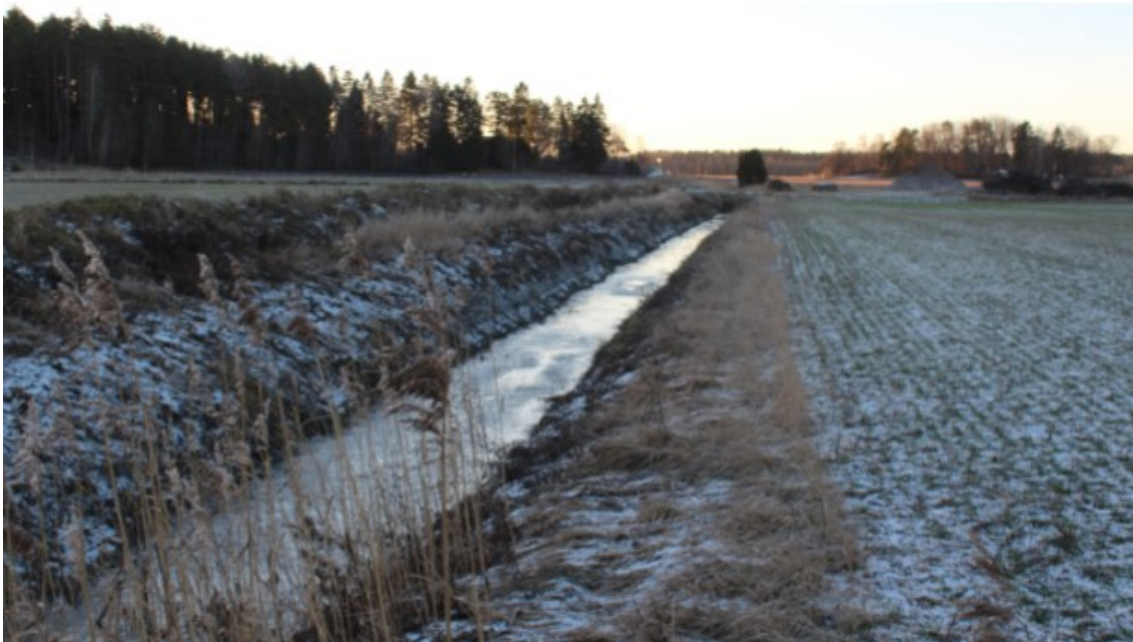
Figur 3 Rosersbergsbäcken, WSP.

Roserbergsbäcken (figur 3) utgörs på sträckan av öppet dike och bedömts ha ett visst natur- och skyddsvärde med måttlig artdiversitet och variation. Det öppna diket omfattas av generellt biotopskydd enligt Miljöbalken 7 kap 11§. Bäckens är starkt påverkad av näringstillförsel från omgivningen med partier av kavedun växande i kanterna och slamansamlingar i vattnet. Bottenlivet är begränsat då djupa partier saknas, även sankta landområden saknas. I den norra delen av Rosersbergsbäcken påträffades en bäverhydda i samband med naturvärdesinventeringen (se även avsnitt 3.5 Naturmiljö).

Medelvattenflödet i bäcken är ca 0,07 m<sup>3</sup>/s. Rosersbergsbäcken är inte klassad som en vattenförekomst och det finns inga miljö kvalitetsnormer fastställda.

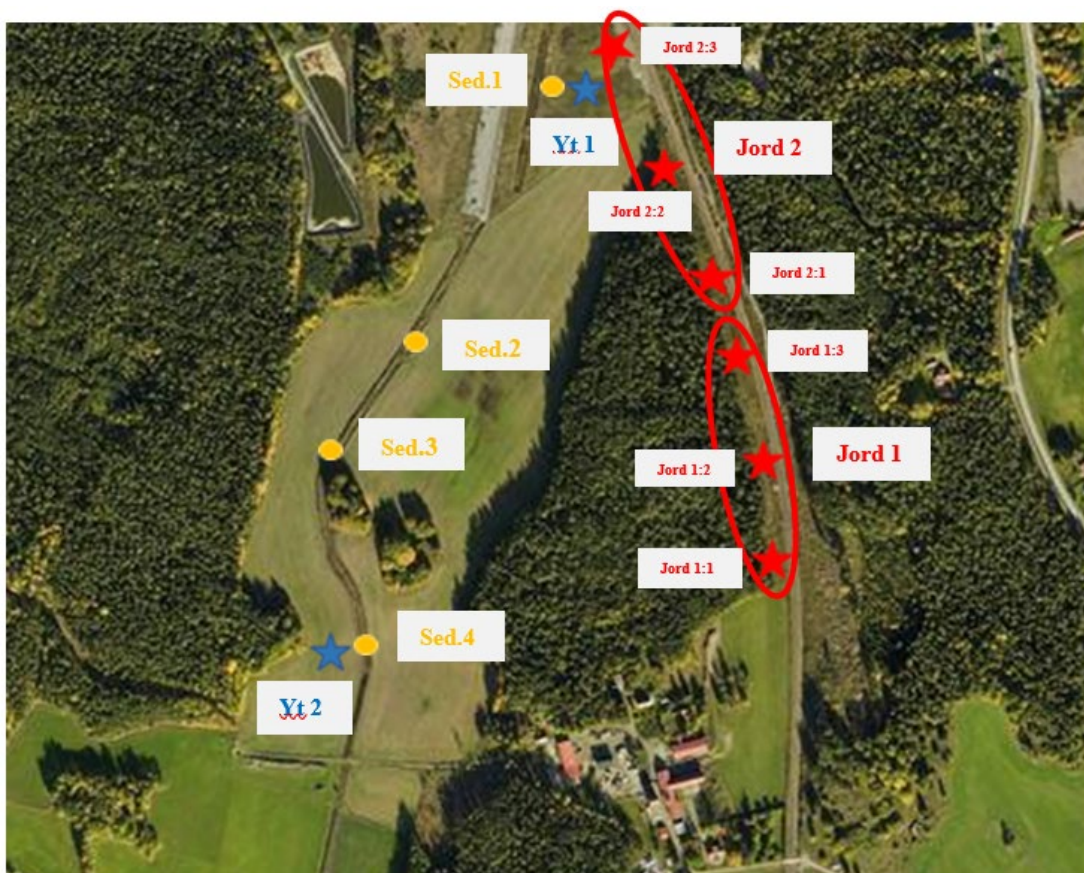
Figur 9. Ungefärliga lägen för miljöprovtagningspunkter. Blå stjärnor visar provtagningspunkt för ytvatten (Yt 1 och Yt 2), gul cirkel visar provtagningspunkt för sedimentprov (Sed.1 – Sed.4) och röd stjärna visar provtagning av jord, där stickprov slagits samman till samlingsprov (Jord 1 och Jord 2).

I december 2019 utfördes en miljöteknisk utredning<sup>4</sup> inom fastigheten Norrsunda-Krogsta 16:3 i syfte att få underlag angående föroreningar i mark och Rosersbergsbäckens sediment inför planerade markarbeten i samband med realiseringen av den kommande detaljplanen. Jordprovtagning utfördes i totalt sex punkter med hjälp av handhållen spade. Totalt uttogs sex stickprover som slogs samman till två samlingsprov. Sedimentprover togs i dikesbotten på fyra platser. Se figur 9 nedan. Läget för de ytliga jordproverna valdes med tanke på att dområdet utmed järnvägen bedömdes ha störst risk för att vara förorenat.

Analysen av jordproverna visar på halter som understiger riktvärdet KM för samtliga analyserade parametrar.

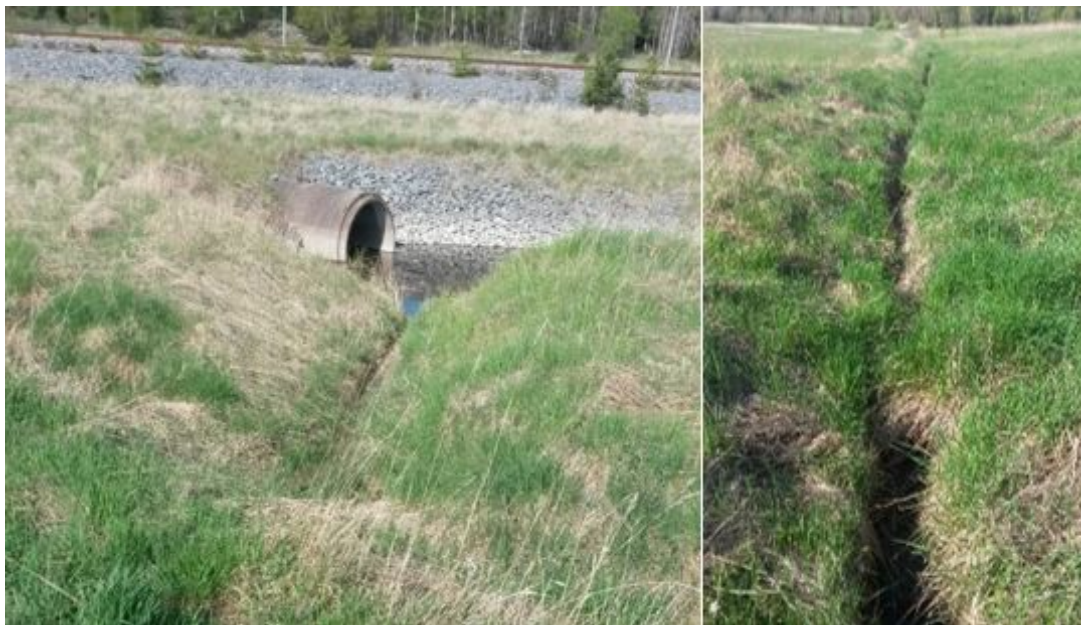
Figur 12 TV: Befintlig trumma i Rosersbergsbäcken. TH: Anslutande dike

I norra planområdet ligger ett anslutande dike som i detaljplanen föreslås läggas igen för att skapa plats för industrimark. Totalt läggs ca 180 m av diket igen fram till befintlig järnväg.

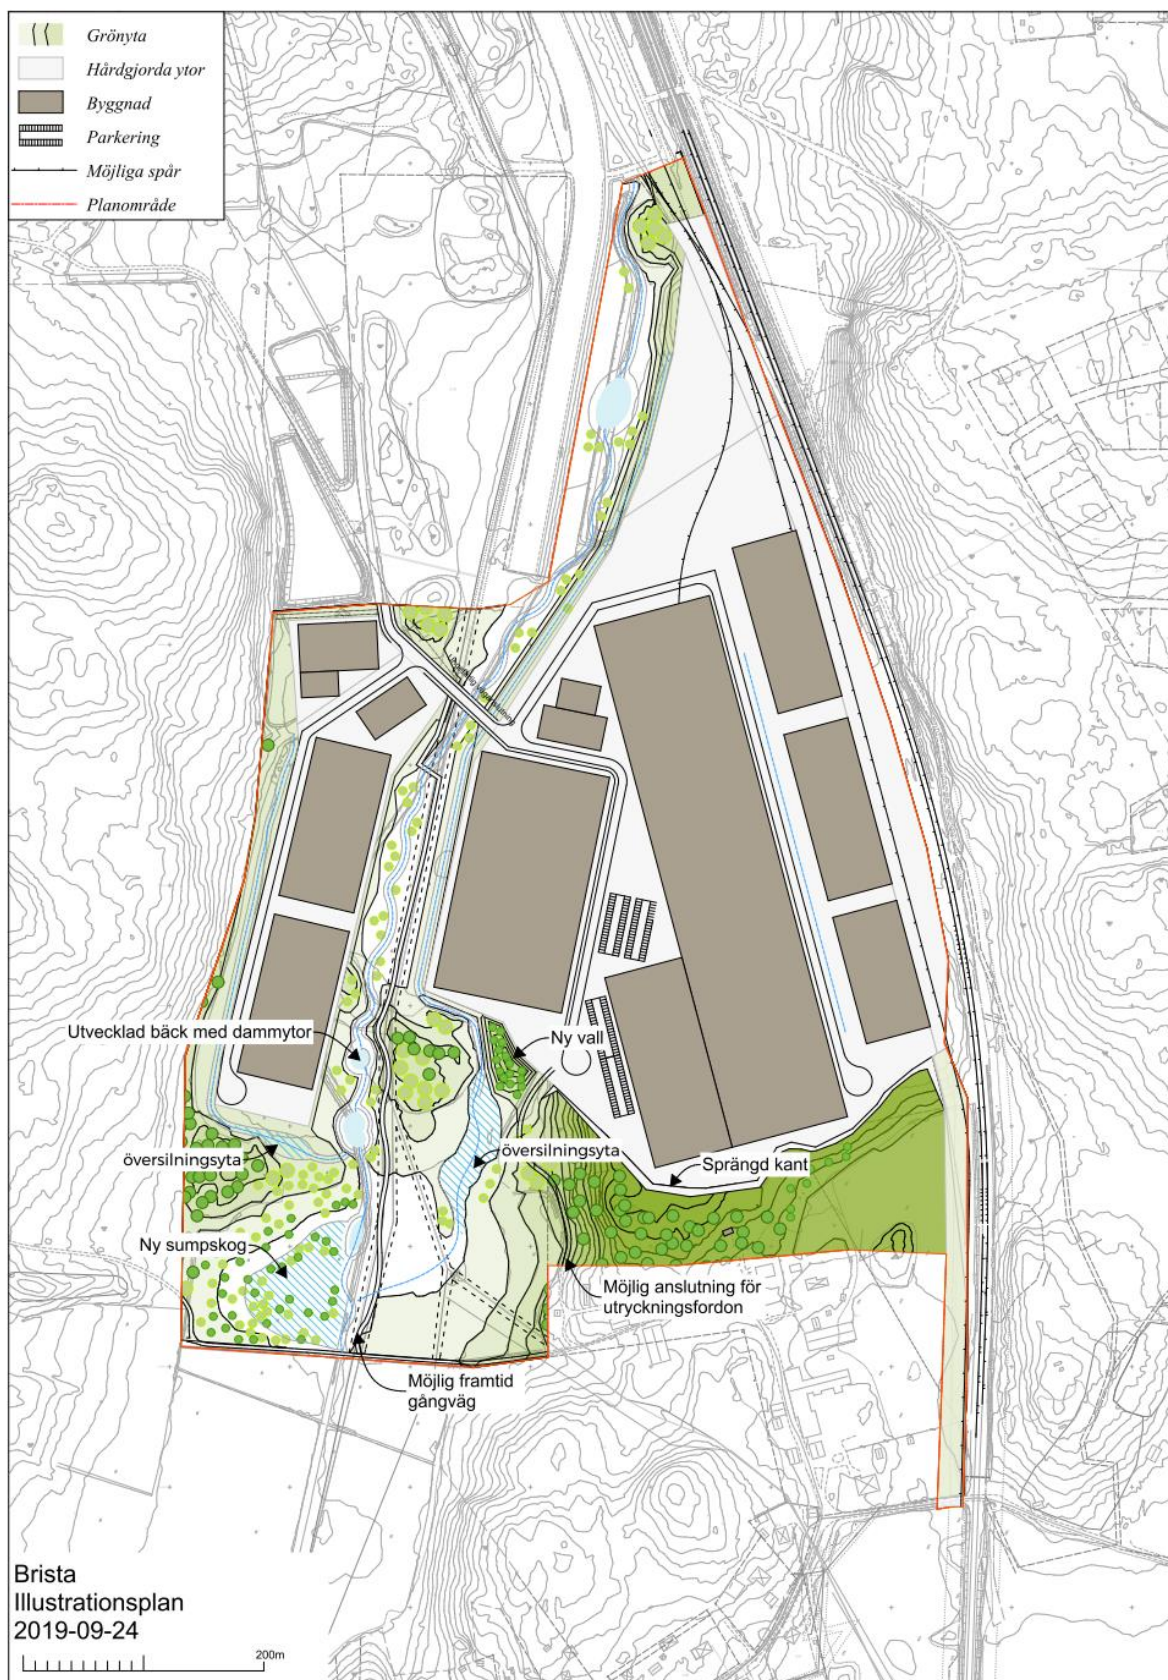
Figur 2. Illustrationsplan.
