# **Tillståndsansökan vattenverksamhet Brista, Sigtuna kommun**

Underlag för samråd enligt 6 kap miljöbalken

Kilenkrysset AB

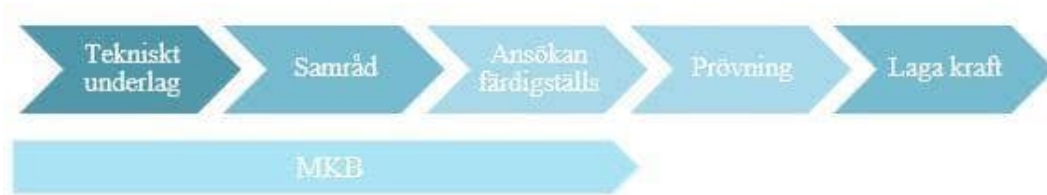
**Figur 1** Övergripande flödesschema över prövningsprocessen.

Ansökan om tillstånd sker till mark- och miljödomstolen. I **Fel! Hittar inte referensskälla.** nedan ses schematisk översikt av tillståndsprocessen.

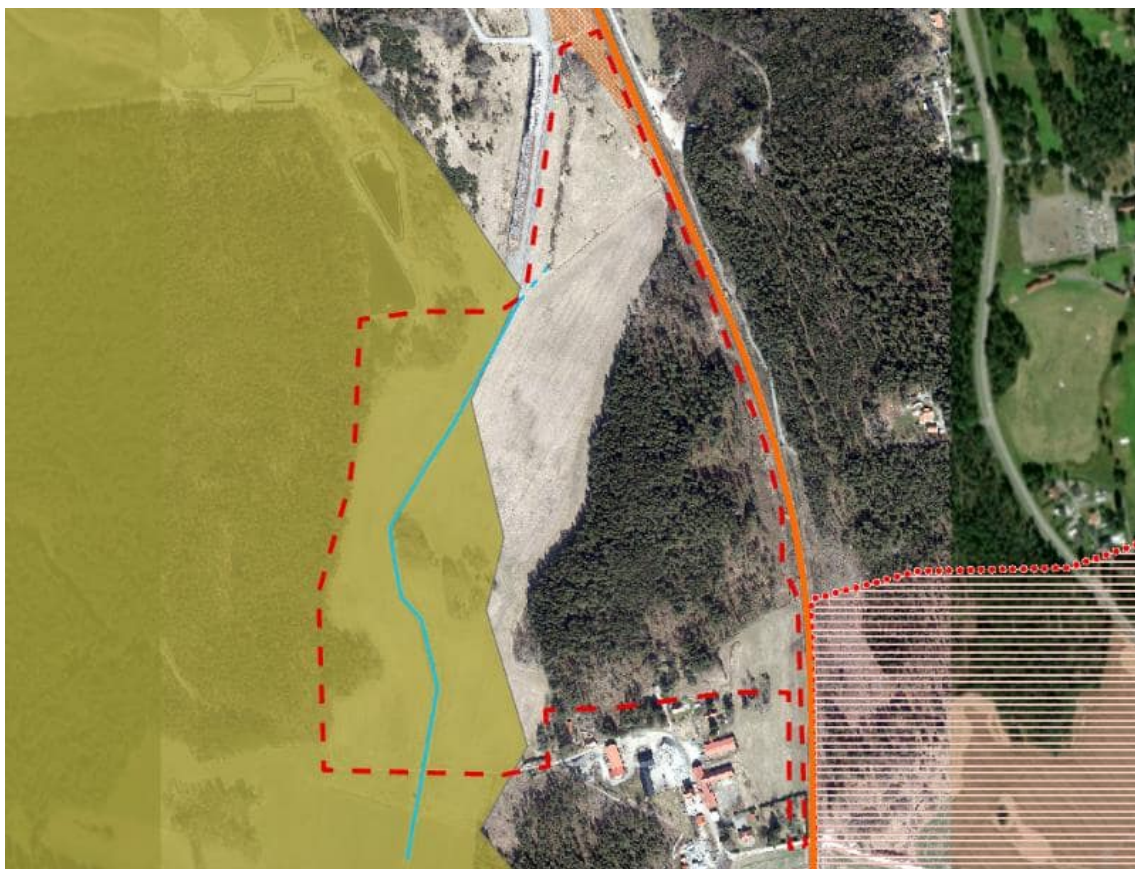
**Figur 3** Flygfoto över aktuellt område. Riksintresse för kulturmiljövård illustreras med röd skraffering, riksintresse för totalförsvar militär illustreras med gulgrön färg och riksintresse för kommunikation illustreras i orange färg. Planområdet är markerat med röd streckad linje. Rosersbergsbäcken är översiktligt markerad i blå linje, heldragen linje innebär öppet dike medan streckad linje innebär kulvertering.

Samtliga riksintressen i anslutning till planområdet redovisas i Figur 3.

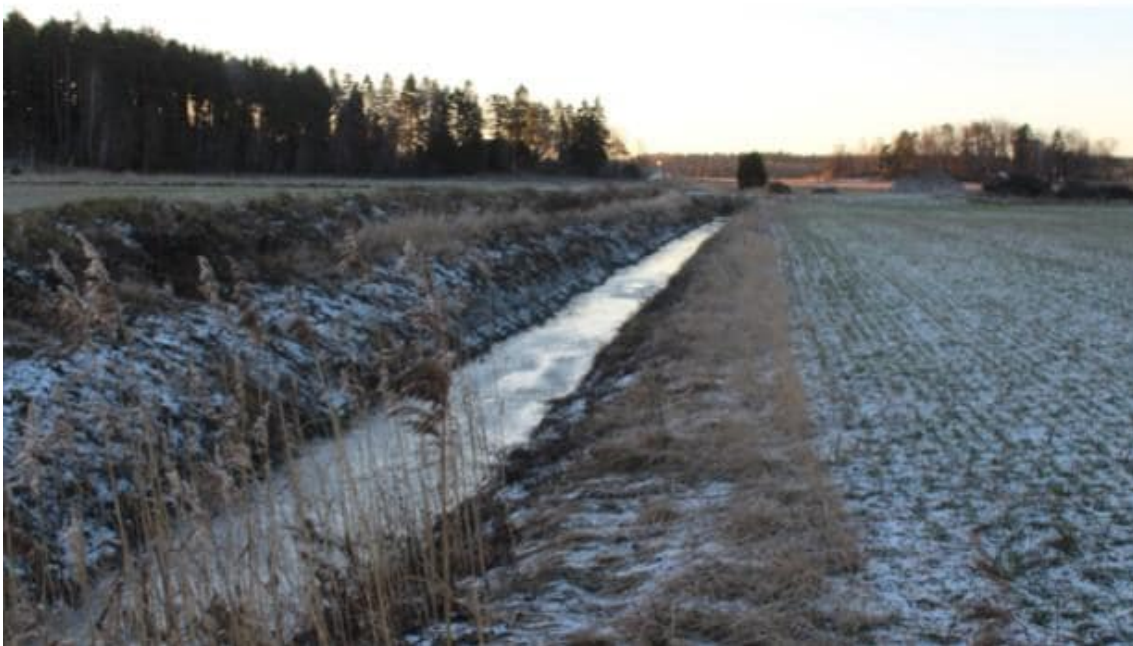
**Figur 4** Rosersbergsbäcken (WSP).

Rosersbergsbäcken, se figur 3 och 4, utgörs inom området av ett öppet dike och bedöms enligt en genomförd naturvärdesinventering ha ett visst natur- och skyddsvärde med måttlig artdiversitet och variation. Det öppna diket omfattas av generellt biotopskydd enligt 7 kap 11§ Miljöbalken, genom att omgivande mark är jordbruksmark. Rosersbergsbäcken är idag uträdd och saknar naturliga svämplan och strandkanter (se Figur 4). I nuvarande skick är det ett ganska stort, vattenförande åkerdike. Det har en ordinär, näringspåverkad flora som ställvis domineras av vass. I den norra delen av Rosersbergsbäcken påträffades en bäverhydda i samband med naturvärdesinventeringen (se även avsnitt 3.5 Naturmiljö).

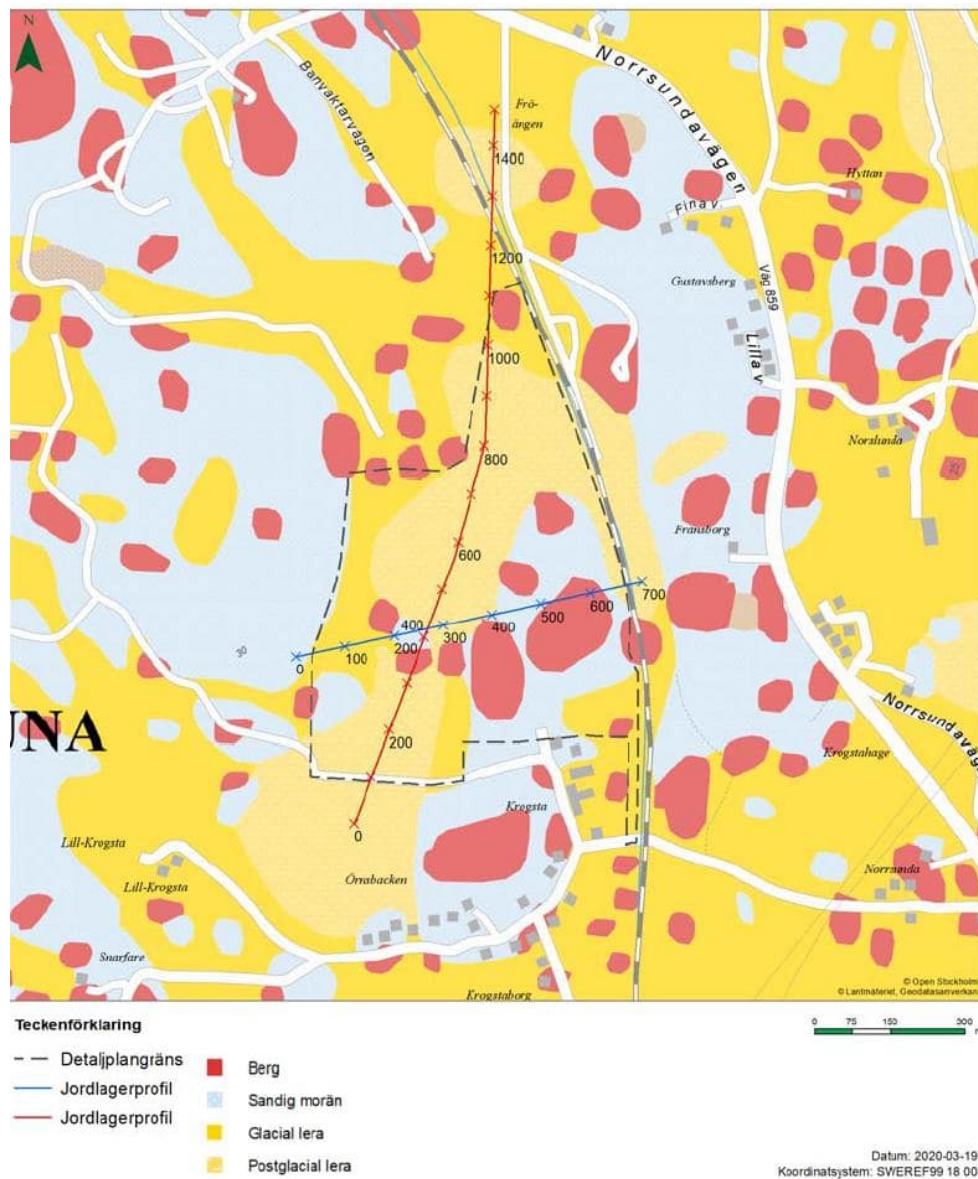
I höjddpartierna inom planområdet är jordlagerföljden generellt morän på berg samt även berg i dagen. I dalgångarna är jordlagerföljden generellt lera på morän på berg. I enstaka undersökningspunkter saknas underliggande morän och lera är belägen direkt på berg. I figur 6, 7 och 8 nedan redovisas två profiler, en från söder mot norr och en från väst mot ost, som en illustration av principiella jordlagerföljder och uppmätta grundvattennivåer.

**Figur 6** Jordartskarta med snitt för jordlagerprofiler. SGU Jordartskarta, bearbetning, Bergab.

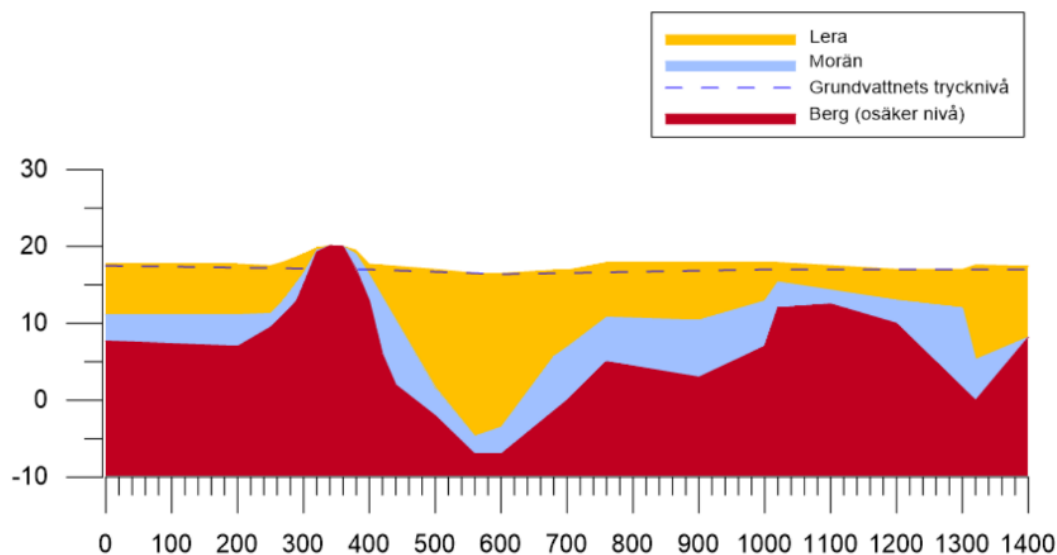
**Figur 7** Tolkad jordlagerprofil från söder mot norr. Se röd markering i figur 6 för längdmätning. Bergab 2020-03-31.

Av profilen från söder mot norr framgår dalgångens mäktiga lerdjup (upp till cirka 20 m) med enstaka uppstickande berg/moränpartier. Grundvattennivån inom dalsänkan ligger kring ca +17 till +18 m. I profilen från väst mot öst syns den lerfyllda dalgången i väster, höjdområdet i den sydöstra delen av planområdet och en grundare jordsvacka längs järnvägen i den östra delen av profilen. I denna profil noteras även att grundvattennivån (trycknivå) i den lerfyllda dalgången ligger betydligt lägre än nivån längs järnvägen, där den ligger kring ca +26 m. Geotekniska markundersökningar visar att det förekommer områden med siltig lera, framförallt i den södra delen vid Krogsta gård samt i den grunda svackan längs järnvägen. Från svackan och vidare norrut längs järnvägen ökar jorddjupen.

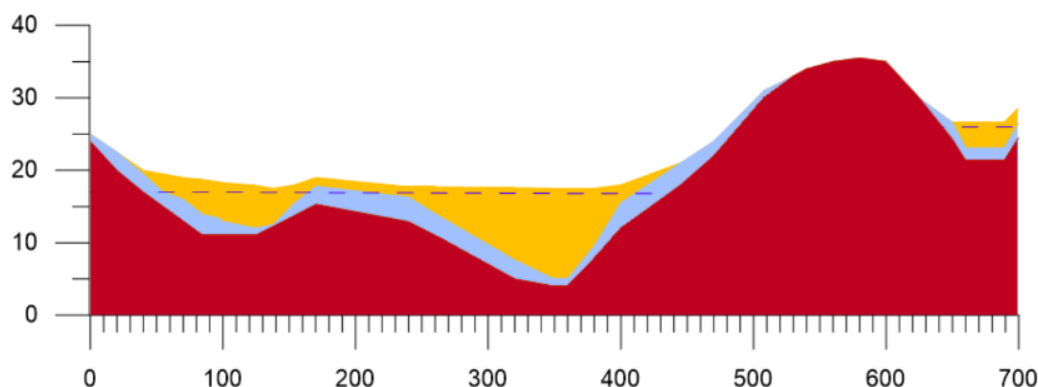
**Figur 8** Tolkad jordlagerprofil från väster mot öster. Se blå markering i figur 6 för längdmätning. Bergab 2020-03-31.

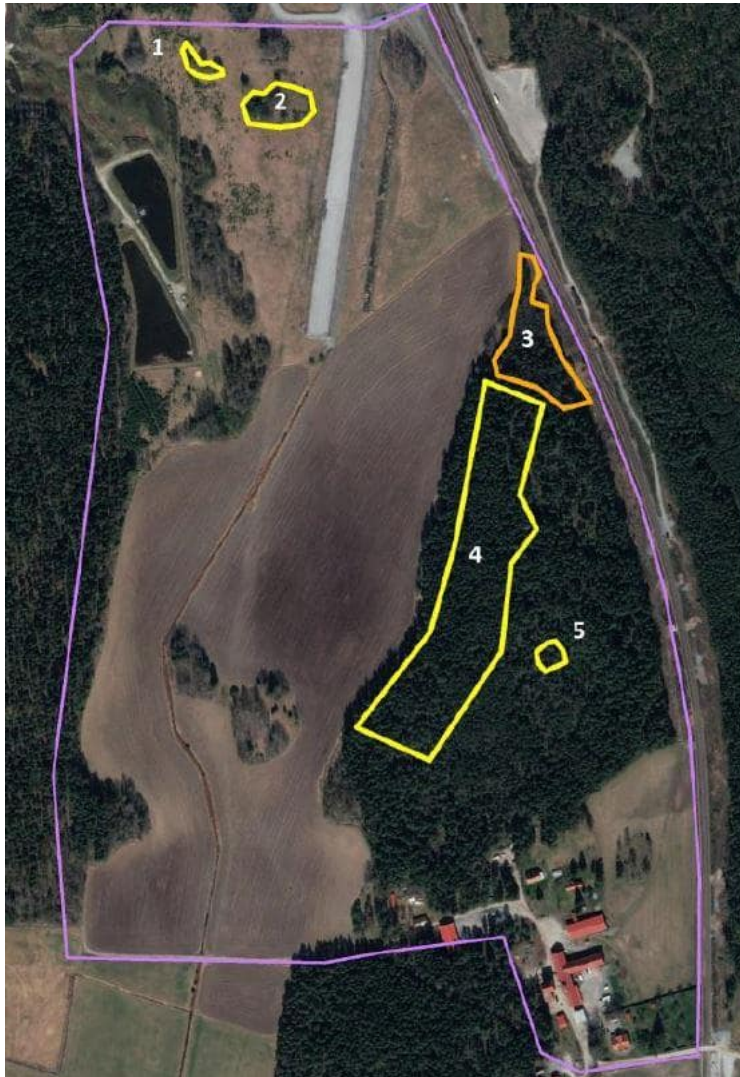
**Figur 9** Identifierade naturvärden inom inventerat område (WSP 2018). Gul färg markerar områden med visst naturvärde och orange markerar område med påtagligt naturvärde. 1. Mindre åkerholme, 2. Större åkerholme, 3. F.d. sumpskog, 4. Barrskog, 5. Hällmarkstallskog.

Miljön runt Rosersbergsbäcken utgörs främst av jordbruksmark. Fem områden med naturvärden identifierades (se figur 9). Ett av dessa utgör ett vattenområde som planeras att fyllas igen. Detta vattenområde utgörs av en f.d. sumpskog som avverkats, bl.a. till följd av barkborreangrepp. Övriga fyra områden påverkas inte av vattenverksamheten. Den f.d. sumpskogen har en yta om 0,58 ha och bedömdes i den tidigare naturvärdesinventeringen ha ett påtagligt naturvärde och biotopvärde genom att det fanns förekomster av rörligt markvatten, olikåldrighet vad gäller träd och stora mängder död ved. Sumpskogen saknade dock stående vattensamlingar och bedömdes därför vara olämplig som leklokal för groddjur. Sannolikheten att sumpskogen använts som övervintringslokal för groddjur bedömdes som låg då den inte låg i nära anslutning till ett lämpligt lekvatten och dessutom var blötare än vad som är optimalt för groddjurs övervintring (WSP, 2022).

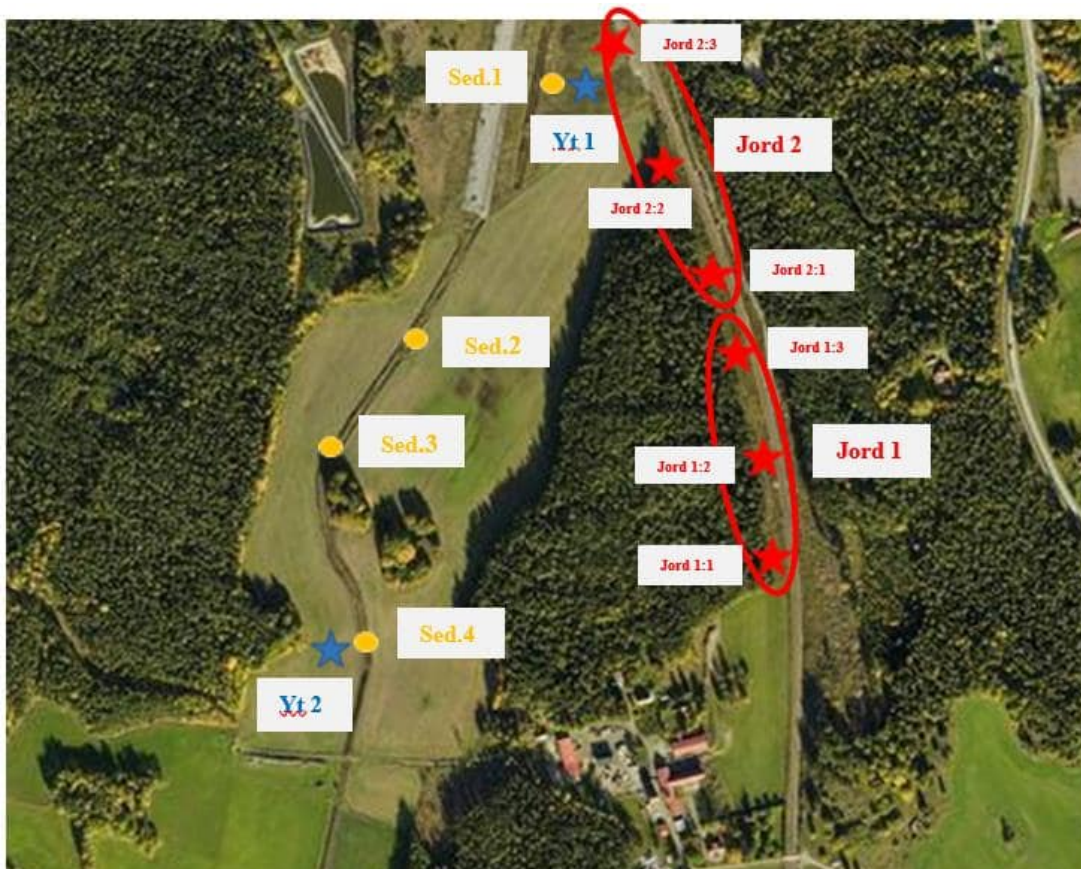
I de provtagna sedimenten uppmättes halter av krom, koppar och nickel som motsvarar medelhög halt enligt Naturvårdsverkets tabell för tillståndsklassning för metaller i limniska sediment. Övriga metaller befanns vara inom intervallet mycket låg-låg halt. I tre av provpunkterna upptäcktes låga halter av tunga alifater (C16-C35). Inte i något av sedimentproven uppmättes halter av PFOA eller PFOS som överskred laboratoriets rapporteringsgräns (Structor Miljöbyrå Stockholm, 2020).

**Figur 11** Ungefärliga lägen för miljöprovtagningpunkter. Blå stjärnor visar provtagningpunkt för ytvatten (Yt 1 och Yt 2), gul cirkel visar provtagningpunkt för sedimentprov (Sed.1 – Sed.4) och röd stjärna visar provtagning av jord, där stickprov slagits samman till samlingsprov (Jord 1 och Jord 2).

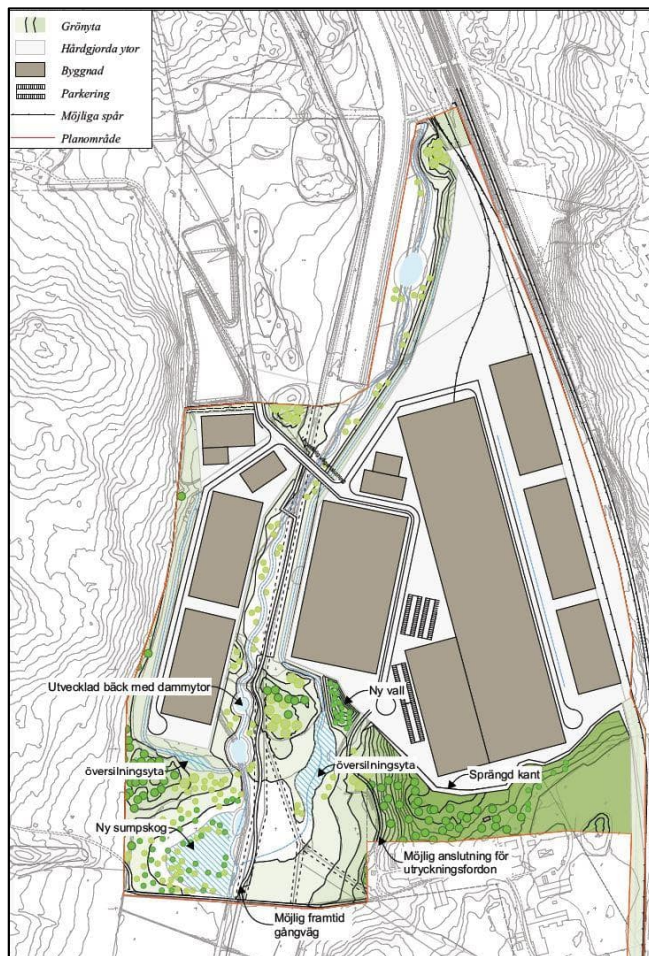
**Figur 12** Illustrationsplan Brista verksamhetsområde (WSP 2019).

Se figur 12 samt bilaga H för en illustrationsplan över Brista verksamhetsområde.

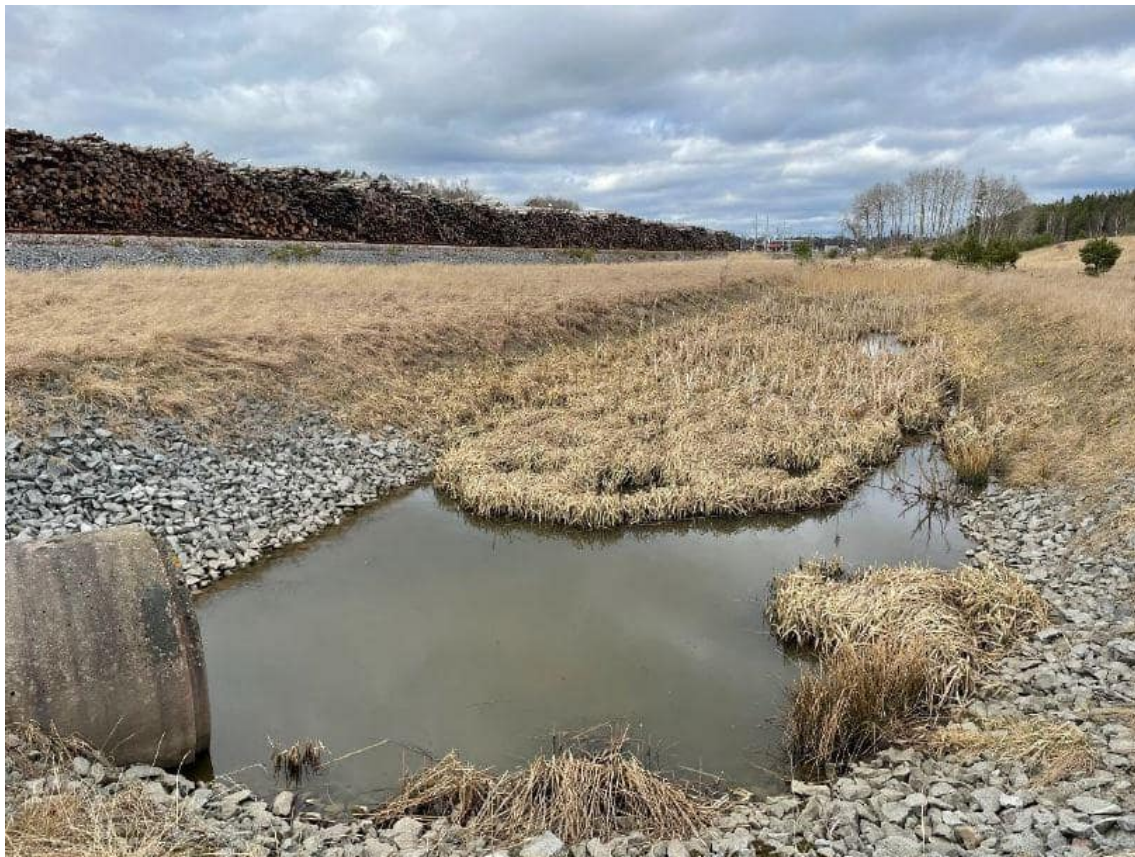
I norra delen av planområdet, där befintlig kulvertering slutar, är bäcken sedan tidigare breddad till en lång och rak bassäng, se figur 13. Delar av denna bassäng planeras att användas som reningsdamm för dag- och länshållningsvatten under byggtiden. Detta sker genom att den befintliga dammen delas upp i en mindre fördamm och en större huvuddamm, som skapas genom att två avskiljande vallar anläggs. Under byggtiden leds dag- och länshållningsvatten från arbetsområdet in till fördammen via öppna diken. Vallen mellan för- och huvuddamm samt vallen vid utloppet från huvuddammen utformas med genomgående ledning till vilken en munkbrunn installeras.

**Figur 13** Befintlig fördröjningsdamm i den norra delen av området till vilken kulvertering ansluter idag.

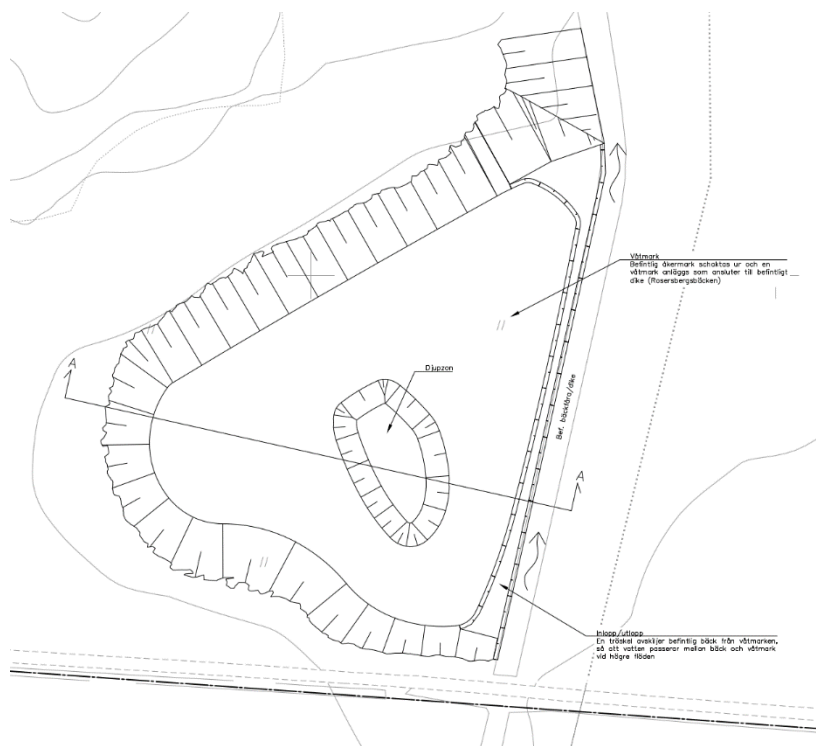
**Figur 14** Tänkt våtmarksanläggning i anslutning till Rosersbergsbäcken.

I södra delen av verksamhetsområdet, direkt väster om Rosersbergsbäcken, anläggs en våtmark på vad som idag utgörs av åkermark. Marken schaktas ur ca 1,5 – 2,5 m så att våtmarkens botten får samma bottennivå som bäcken. En låg vall i form av en cirka 3 dm hög tröskel, cirka 110 m lång, parallellt med bäcken, skiljer bäckfåran från våtmarken. Våtmarken upptar en yta av cirka 8200 m<sup>2</sup>. När vattnet når upp till tröskelnivån utgör vattenytan cirka 5400 m<sup>2</sup>. Se figur 14 för tänkt våtmarksanläggning.

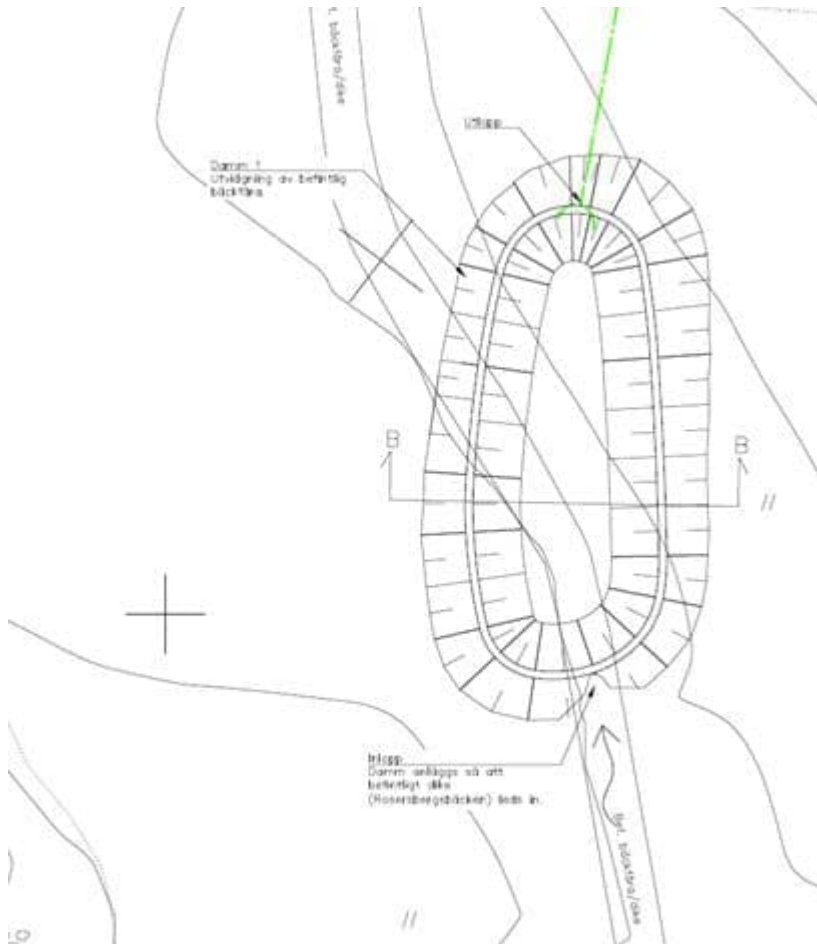
**Figur 15** Planerad damm i Rosersbergbäcken.

Strax norr om planerad våtmark utförs en breddning och fördjupning av den befintliga bäckfåran så att en damm skapas för att fördröja och öka reningen av vattnet (se figur 15). Total yta för dammen, inklusive slänter, blir cirka 2200 m<sup>2</sup>.

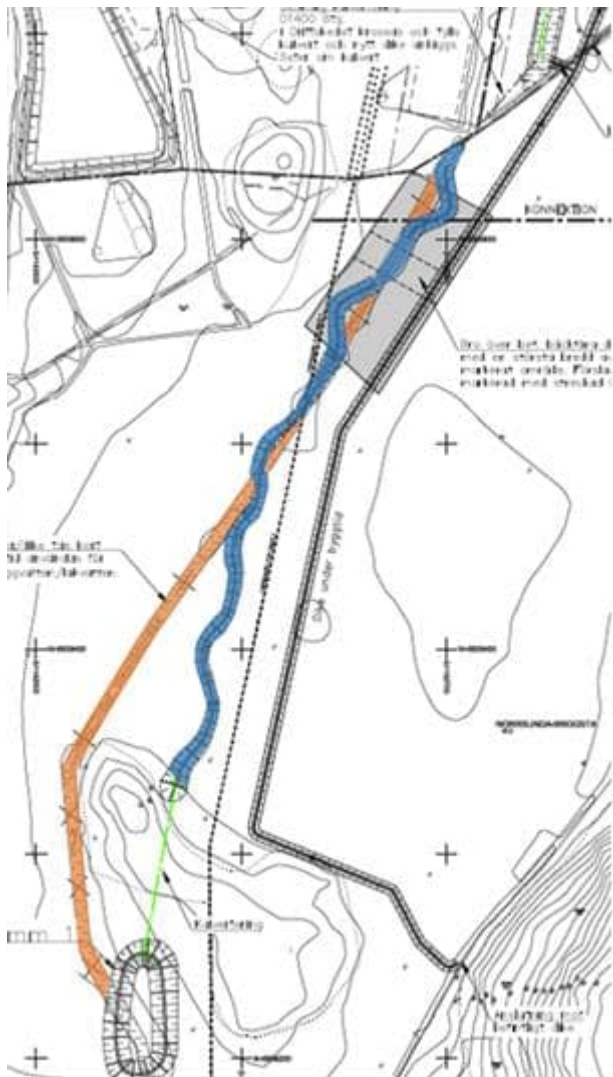
**Figur 16** Ungefärlig utformning av planerad omläggning av Rosersbergbäcken. Inom blå ytor grävs ny bäckfåra. Orange ytor visar befintliga sträckor av bäcken som läggs igen efter att den nya bäckfåran gjorts klar.

Delar av Rosersbergsbäcken planeras att grävas om och läggas i ett nytt läge i de centrala delarna av planområdet, detta för att verksamhetsområdet ska få en ändamålsenlig utformning med tillräckligt stora sammanhängande ytor. Den nya sträckningen kommer att bli mer naturlig och variationsrik genom att den ges en kurvig, meanderliknande, utformning. Bäckens bottenbredd blir cirka 1 meter och den nya bäckfåran ges slänter på 1:3, vilket är flackare än idag. Detta innebär att större ytor kan översvämmas vid höga flöden. Se figur 16 för ungefärlig utformning av bäcken.

På ett avsnitt i höjd med befintlig höjdrygg, i anslutning till en av dammarna, förläggs bäcken i en kulvert på en sträcka om cirka 80 meter. Orsaken till kulverteringen är att schakter och slänter för en öppen bäckfåra skulle bli mycket djupa och eventuellt omöjliga med tanke på befintliga ledningar intill. Kulverteringen utformas med en begränsande dimension så att den utgör en liten strypning av vattenflödet. Bäckens dämms därmed upp något och den nya dammen och våtmarken kan utnyttjas bättre då den permanenta vattenvolymen i dem ökar. Vilken dimension kulverteringen ska ha för att skapa en lagom stor strypning och dämning utan påverkan på markområden uppströms planområdet kommer utredas i projekteringskedet.

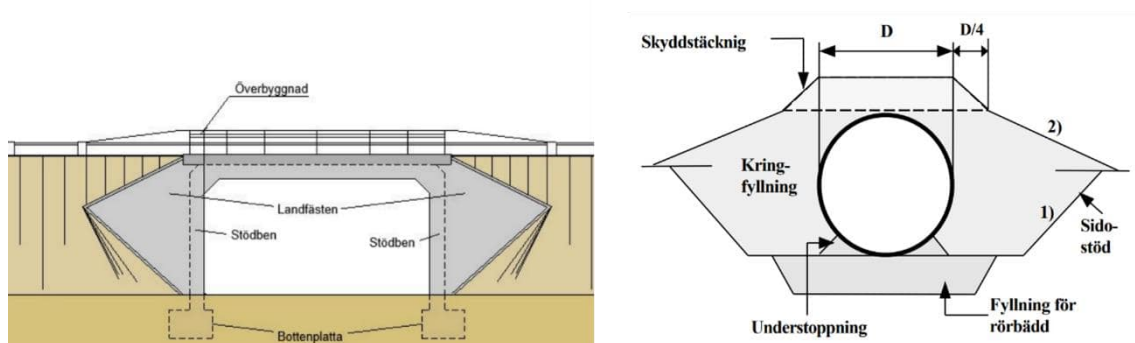
Figur 17 Till vänster exempel på plattramsbro. Till höger exempel på rörbro.

För att kunna koppla samman verksamhetsområdets östra och västra sida anläggs en vägbro över Rosersbergsbäcken. Bron utförs antingen som en balkbro, plattramsbro eller rörbro, se figur 17. Balkbro eller plattramsbro kommer kräva grundläggningsarbeten i form av pålar av betong eller stål, som förs ned till fasta jordlager eller berg. Utförs bron som en rörbro sker grundläggning på en minst 0,3 m tjock grusbädd ovan kalk-cementstabiliserad lera.

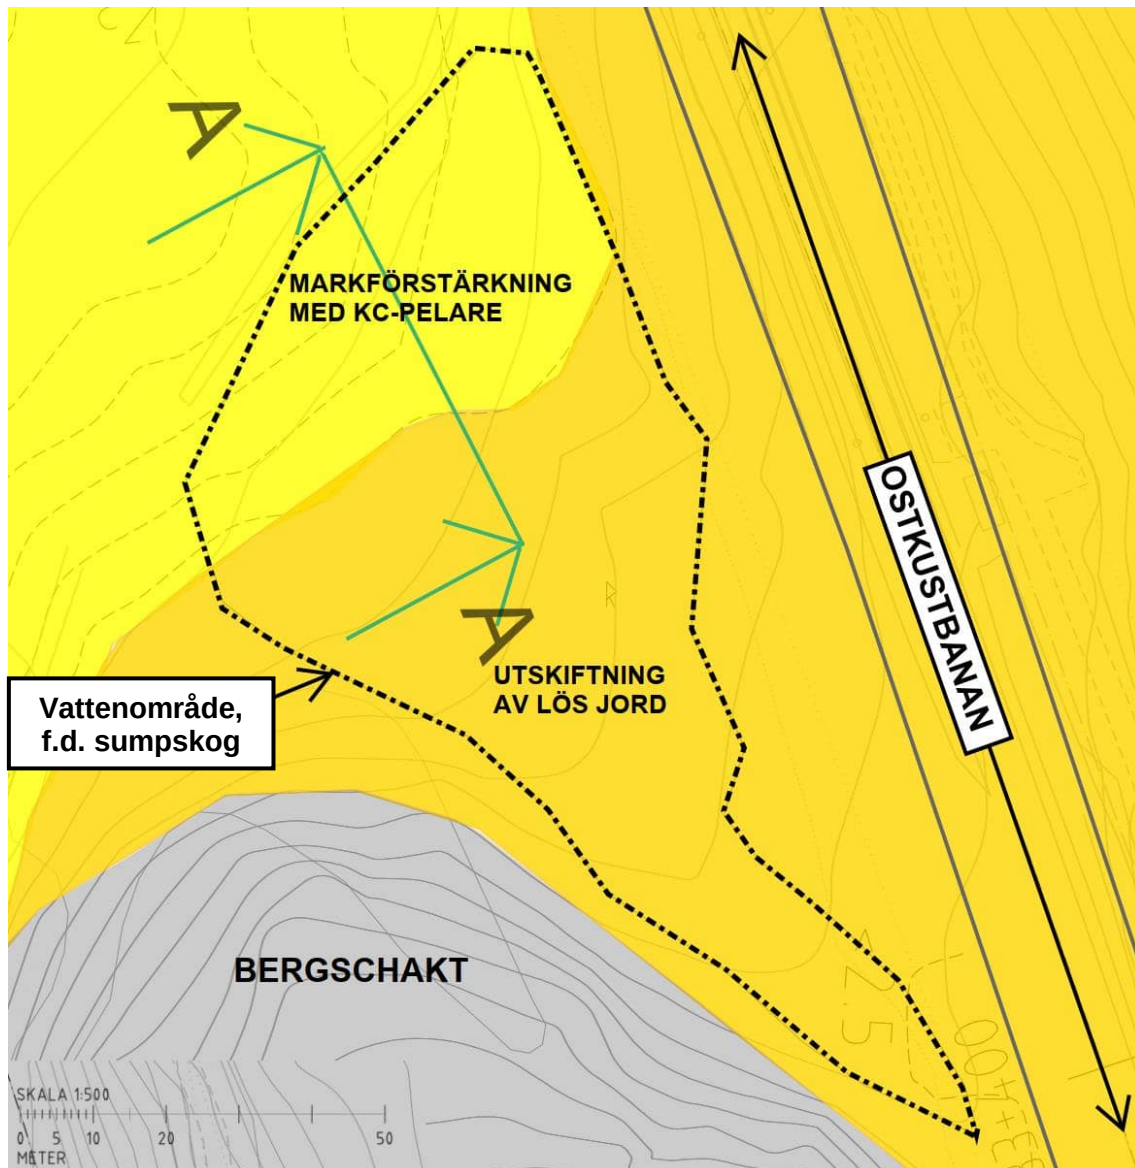
Inom områden där djupet till fasta jordlager eller berg är större än 2,5 meter utförs arbetet genom markförstärkning och fyllning. Inom områden där djupet till fasta jordlager eller berg är mindre än 2,5 meter grävs lös- och icke bärkraftig jord bort och ersätts med fyllning (packad friktionsjord). Marknivån inom befintligt vattenområde höjs som mest med cirka 4,2 meter över nuvarande marknivå.

**Figur 18** Planerade åtgärder inom befintligt vattenområde. I samband med utskiftning av lös jord kan även temporära grundvattensänkningar erfordras.

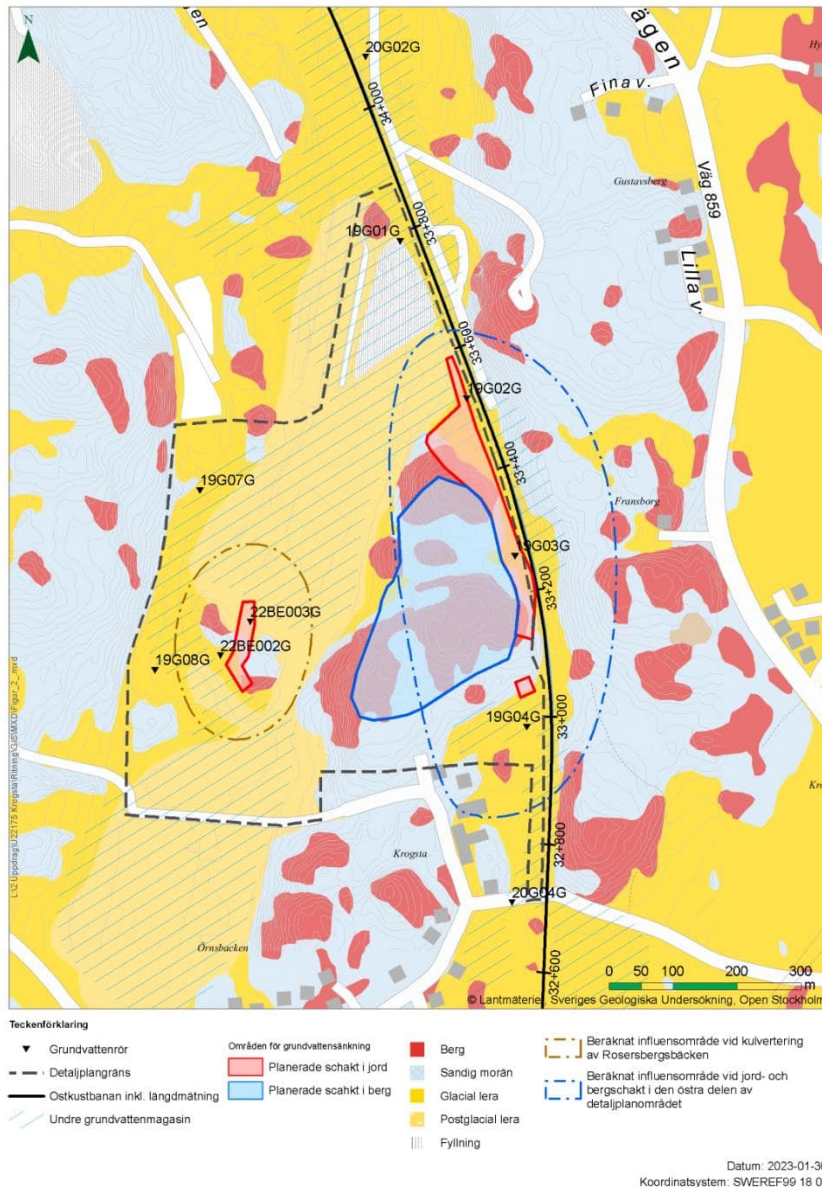
I figur 19 redovisas influensområdet för grundvattensänkningen. Utanför influensområdet bedöms ingen avsänkning ske. Influensområdet för det planerade bergschaktet gränsar i den östra delen till gränsen för det tertiära tillrinningsområdet till grundvattenförekomsten Stockholmsåsen-Norrsunda.

**Figur 19** Bedömt influensområde för grundvatten till följd av planerad bergschakt (blått område) och schakt i jord (rött område).

I samband med jord- och bergschakt i den östra delen av planområdet kan det uppstå en grundvattenpåverkan genom att de ytliga sprickorna i berget dräneras som mest ner till schaktbottennivå. Grundvattenpåverkan utgörs av grundvattensänkning i bergets sprickor och det undre grundvattenmagasinet i jord utöver de normala årstidsvariationerna. Objekt som kan påverkas negativt inom influensområdet för bergschakt utgörs av markförlagda ledningar och eventuellt Ostkustbanan, då inga andra byggnader eller anläggningar identifierats. Järnvägsanläggningen inom influensområdet bedöms inte påverkas negativt till följd av eventuell grundvattensänkning i berg eftersom utförda sättningsberäkningar visar att leran under Ostkustbanan, inom influensområdet, inte är sättningsbenägen vid eventuell grundvattensänkning. Beräkningarna visar även att leran i den norra delen av det östra influensområdet för grundvatten är överkonsoliderad och därmed ej sättningsbenägen. Eventuellt förekommande markförlagda ledningar inom detta område riskerar därmed inte att påverkas negativt till följd av grundvattensänkning.

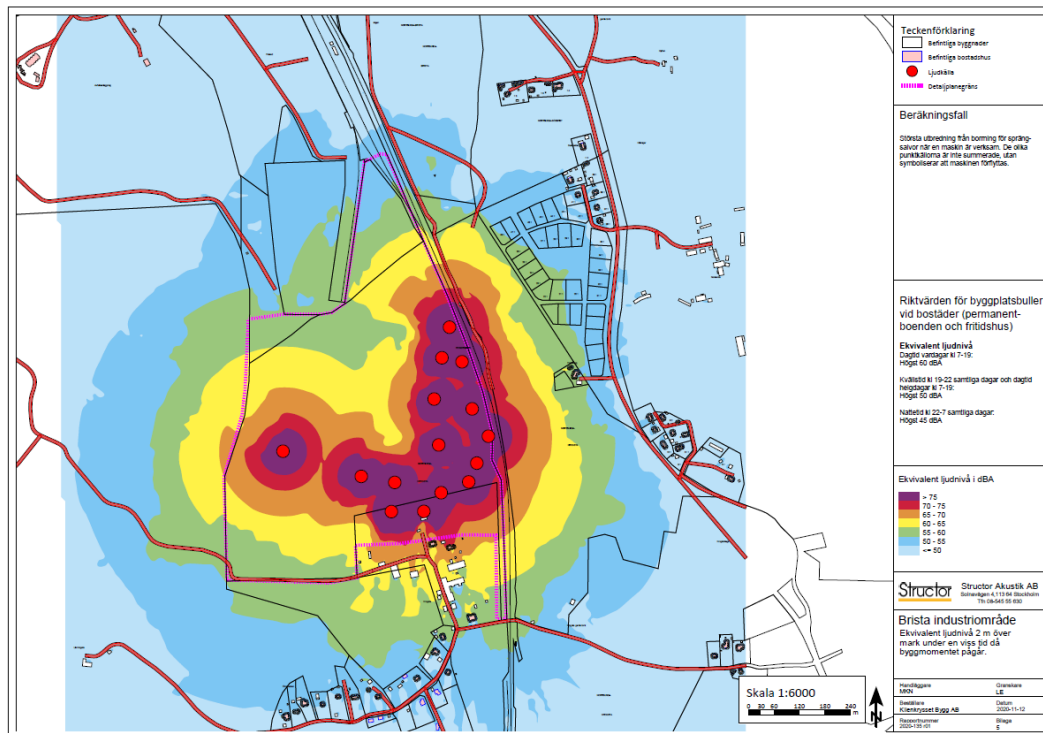
**Figur 21.** Beräknad utbredning av buller vid borring inför sprängning. Varje punkt representerar en plats där borring utförs.

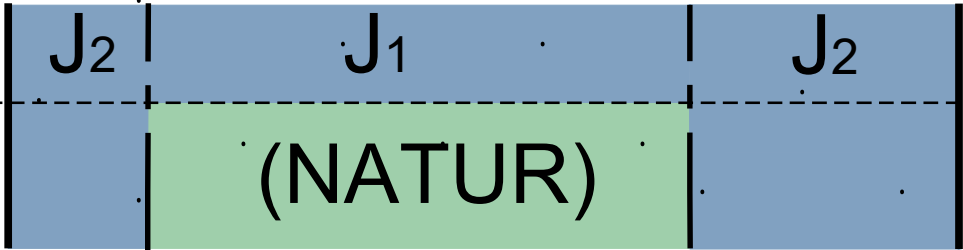
Principsektion genom användning J1 (NATUR). Ej skalenlig

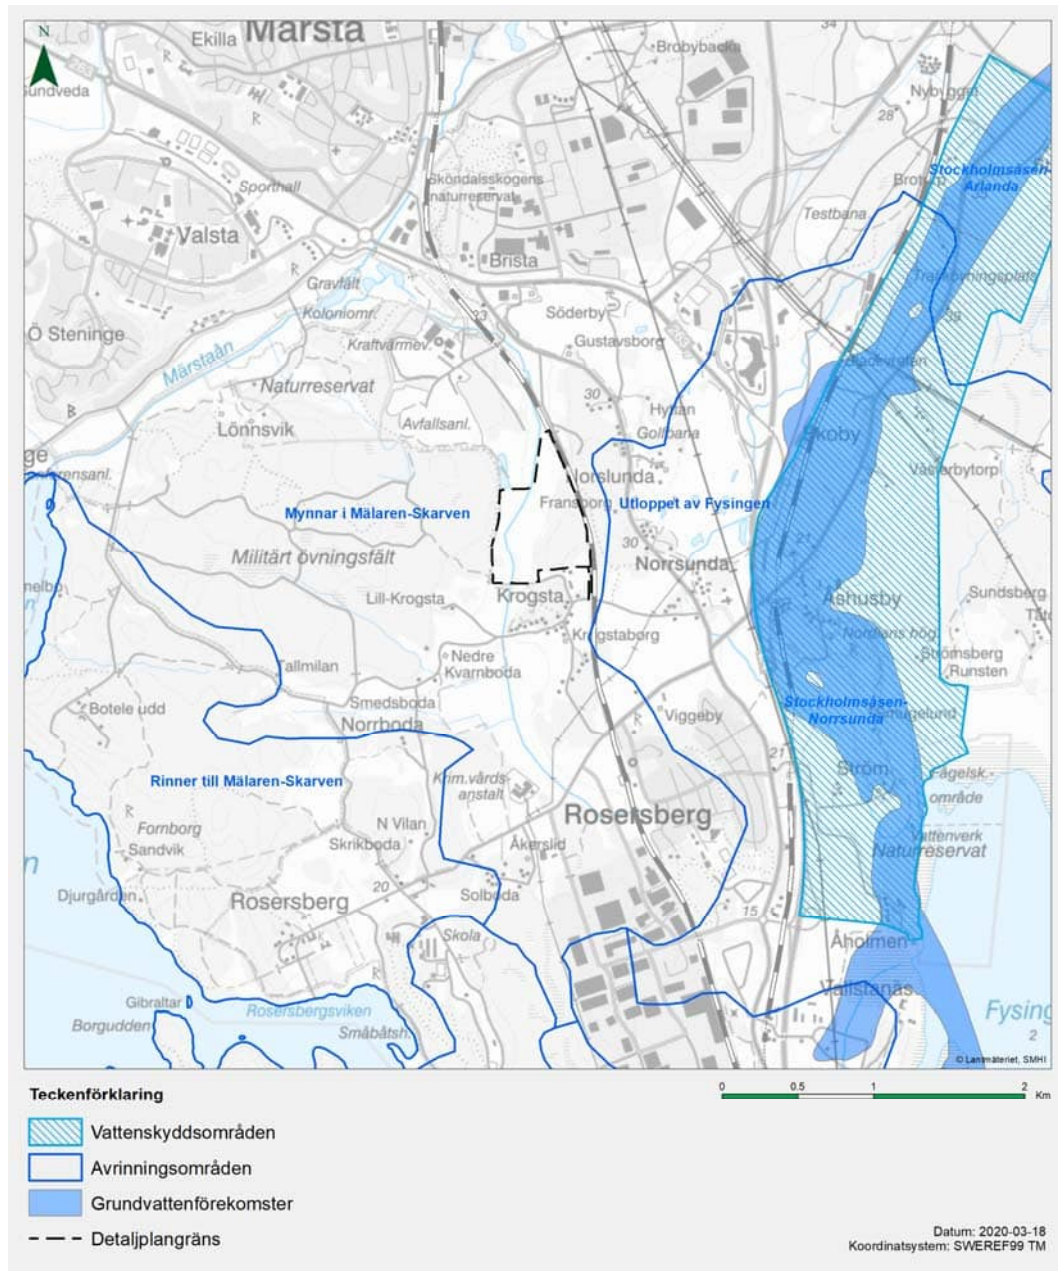
Figur 2. Grundvattenförekomster och avrinningsområden i närheten av planområdet.

Planområdet är beläget inom delavrinningsområdet för Mälaren-Skarven. Yt- och dagvatten från planområdet rinner till Rosersbergsbäcken och vidare ut till Mälaren-Skarven via Märstaån. Strax öster om planområdet ligger delavrinningsområdet Utloppet av Fysingen där även grundvattenförekomsten Stockholmsåsen-Norrsunda är belägen, se figur 2.

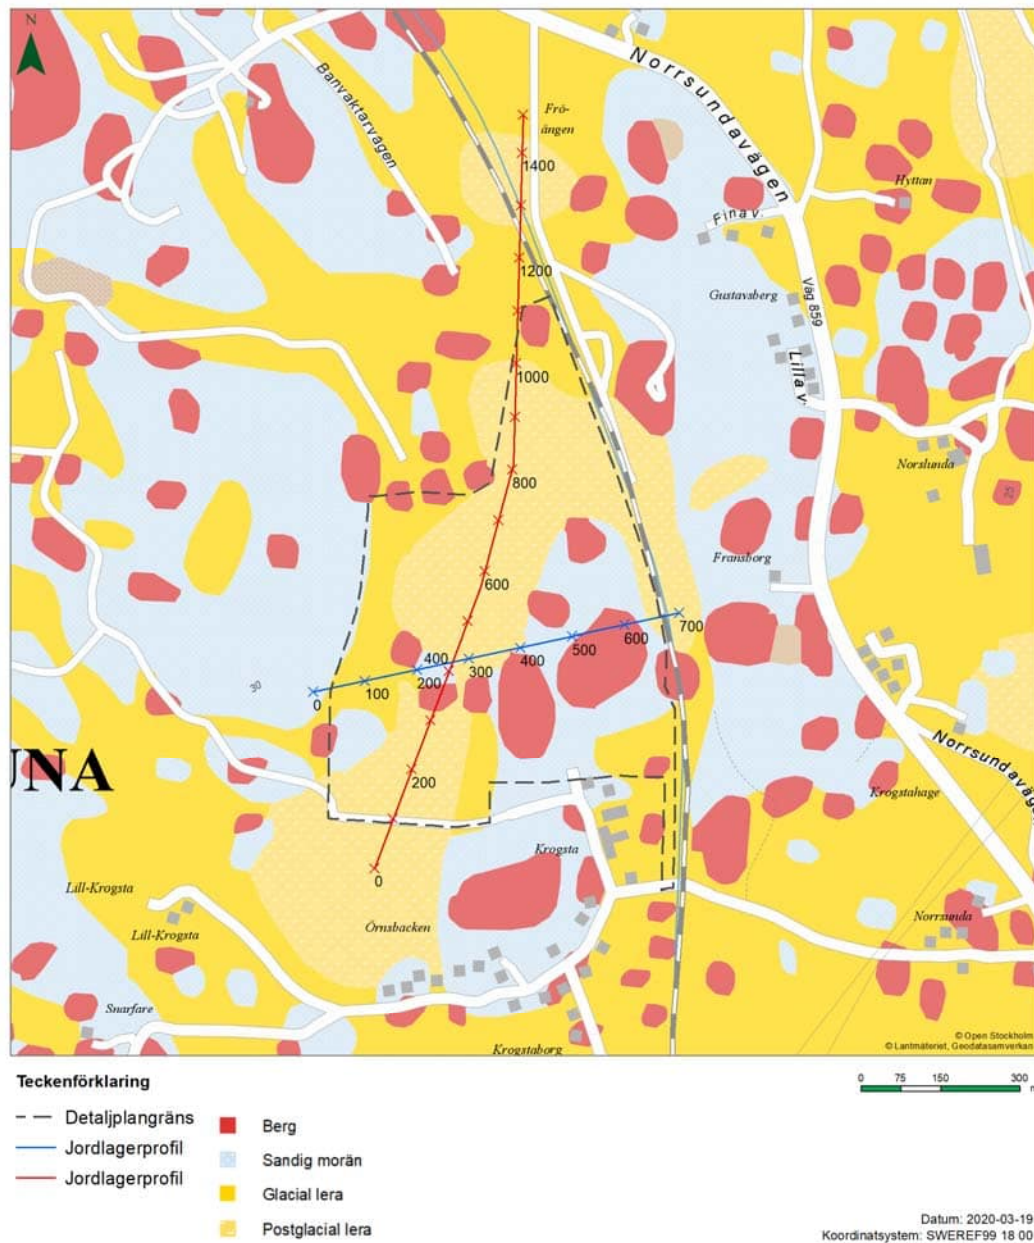
Jordlagerföljden inom planområdet har utretts genom studier av genomförda geotekniska undersökningar samt med hjälp av SGU:s jordartskarta, se figur 3, och genom fältbesök i området. Inom höjdpartierna är jordlagerföljden generellt morän på berg samt även berg i dagen. I dalgångarna däremellan är jordlagerföljden generellt lera på morän på berg. I enstaka undersökningspunkter saknas underliggande morän och lera är belägen direkt på berg. För att illustrera principiella jordlagerföljder och uppmätta grundvattennivåer har två profiler tagits fram, en från söder mot norr och en från väst mot ost, se figur 4 och 5. I profilen från söder mot norr illustreras tydligt dalgångens mäktiga lerdjup (upp till ca 20 m) med enstaka uppstickande berg/moränpartier. Grundvattennivån inom dalsänkan ligger kring ca +17 till +18 m (se även avsnitt 2.3 nedan). I profilen från väst mot ost syns återigen den lerfyllda dalgången i väster, höjdområdet i den sydöstra delen av planområdet och en grundare jordsvacka längs järnvägen i den östra delen av profilen. I denna profil noteras även att grundvattennivån i den lerfyllda dalgången ligger betydligt lägre än nivån längs järnvägen, där den ligger kring ca +26 m. Enligt utförda geotekniska markundersökningar utförda av WSP och Structor förekommer områden med siltig lera, framförallt i den södra delen vid Krogsta gård samt i den grunda svackan längs järnvägen. Från svackan och vidare norrut längs järnvägen ökar jorddjupen.

Figur 3. SGU:s jordartskarta och lokalisering av jordlagerprofiler.

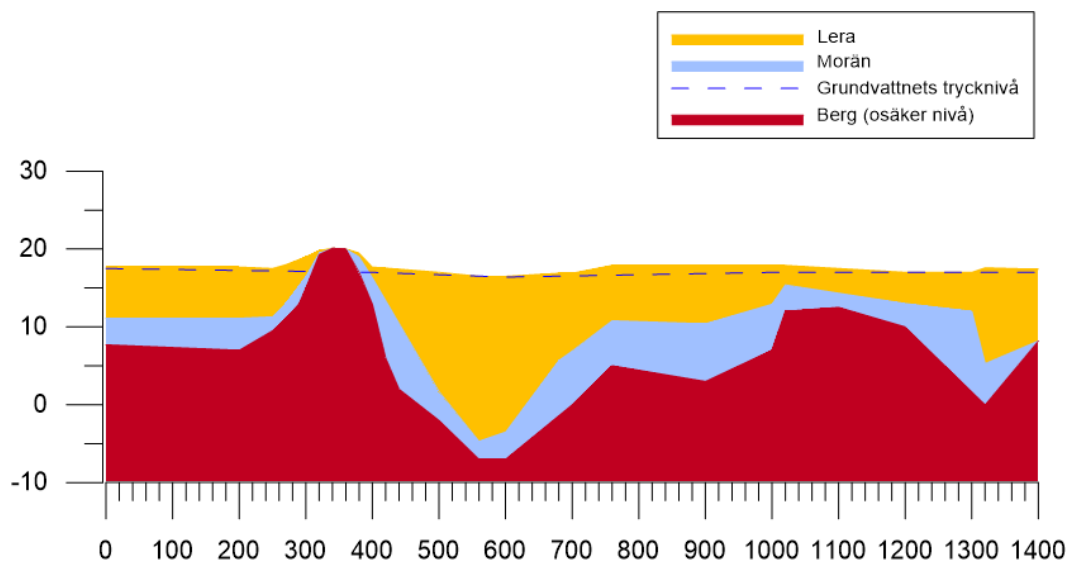
Figur 4. Tolkad jordlagerprofil från söder mot norr. Se röd markering i figur 3 för längdmätning.

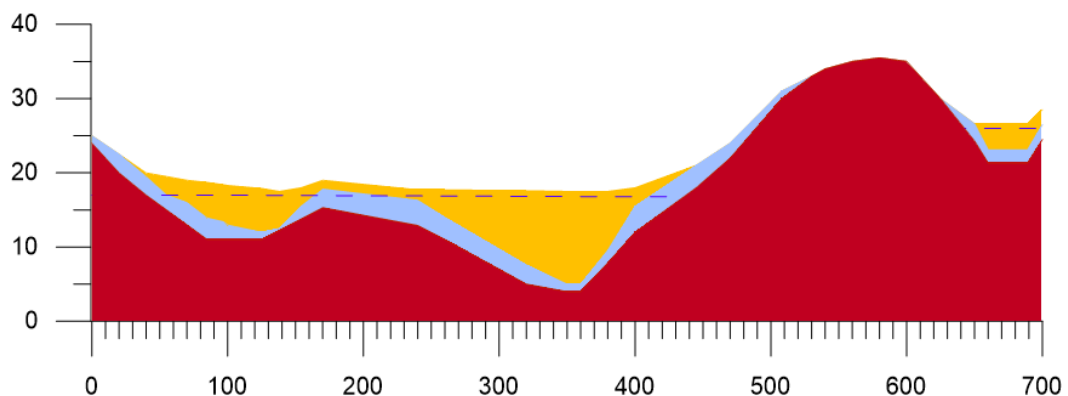
Figur 5. Tolkad jordlagerprofil från väster mot öster. Se blå markering i figur 3 för längdmätning.

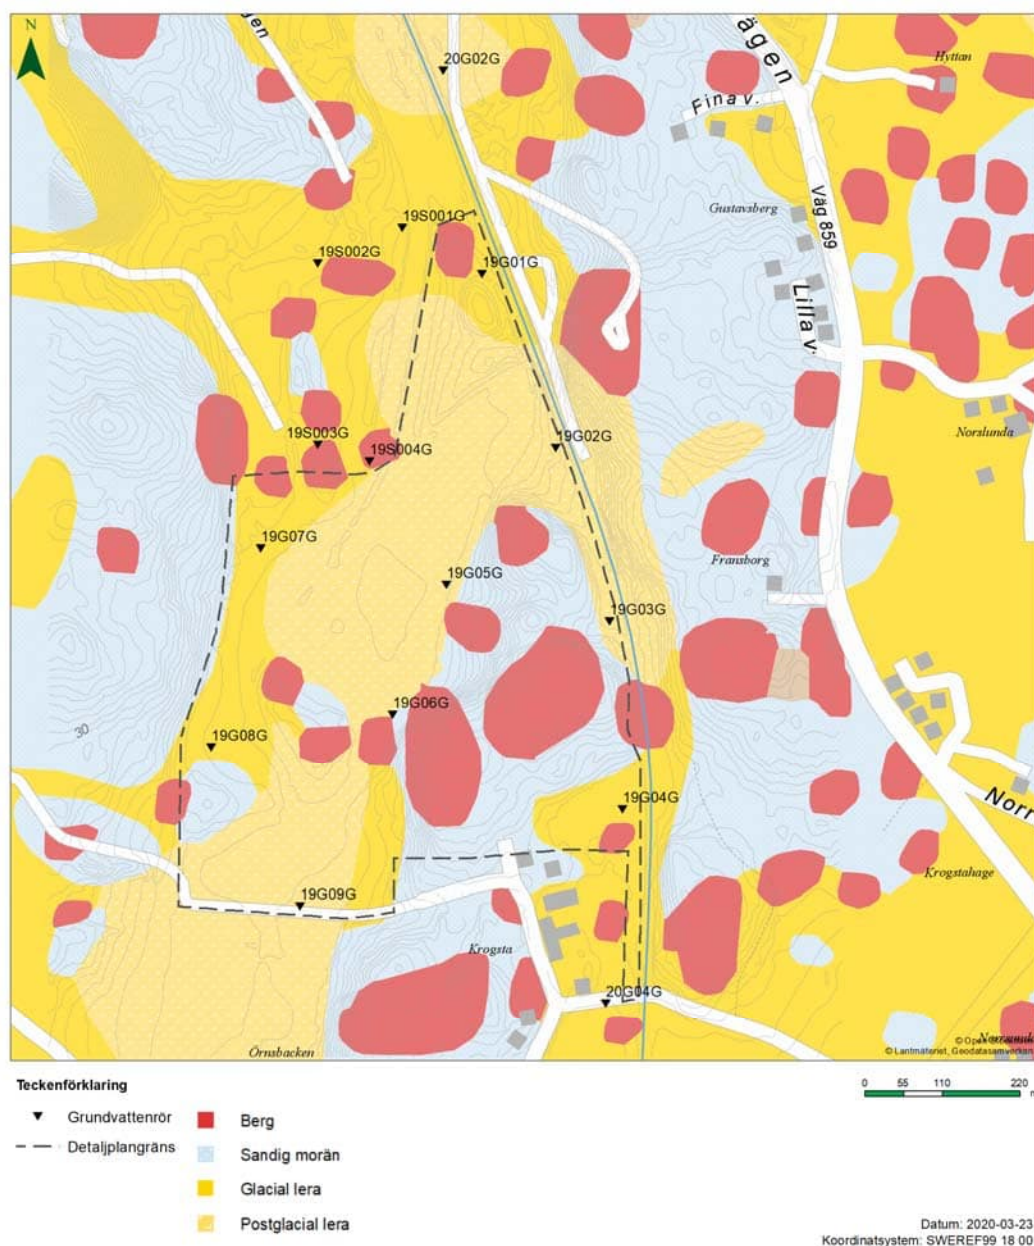
Figur 6. Grundvattenrör i området.

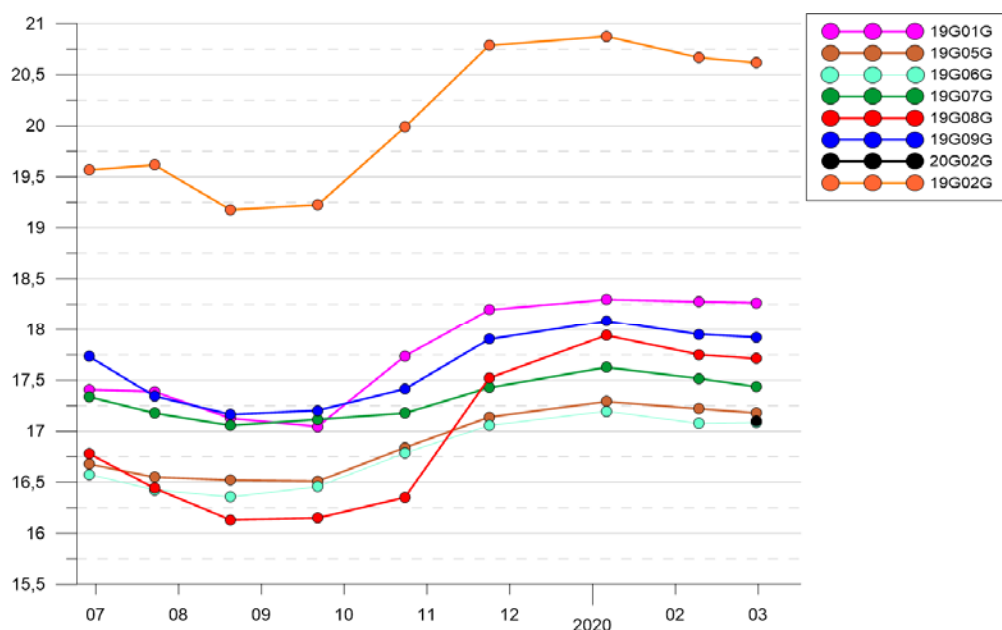
Figur 7. Grundvattennivåer i det undre grundvattenmagasinet i dalgången samt i den östra delen av planområdet längs järnvägen.

Grundvattenmätningar visar att grundvattennivåerna i undre magasin i dalgången längs Rosersbergsbäcken ligger kring +17 m, längs järnvägen mellan +19 och +27 m och söder om Krogsta gård kring +25 m, se figur 7 och 8. Nivån är som högst under december 2019 vilket bedöms bero på stor nederbörd under denna period.

Mellan grundvattenrör 19G03G och 19G04G förekommer en höjdrygg där bergöverytan ligger i eller mycket nära markytan, vilken bedöms utgöra en lokal grundvattendelare, se figur 7 och 8 samt bilaga 1.
