# **Tillståndsansökan vattenverksamhet Brista, Sigtuna kommun**

Underlag för samråd enligt 6 kap miljöbalken

Kilenkrysset AB

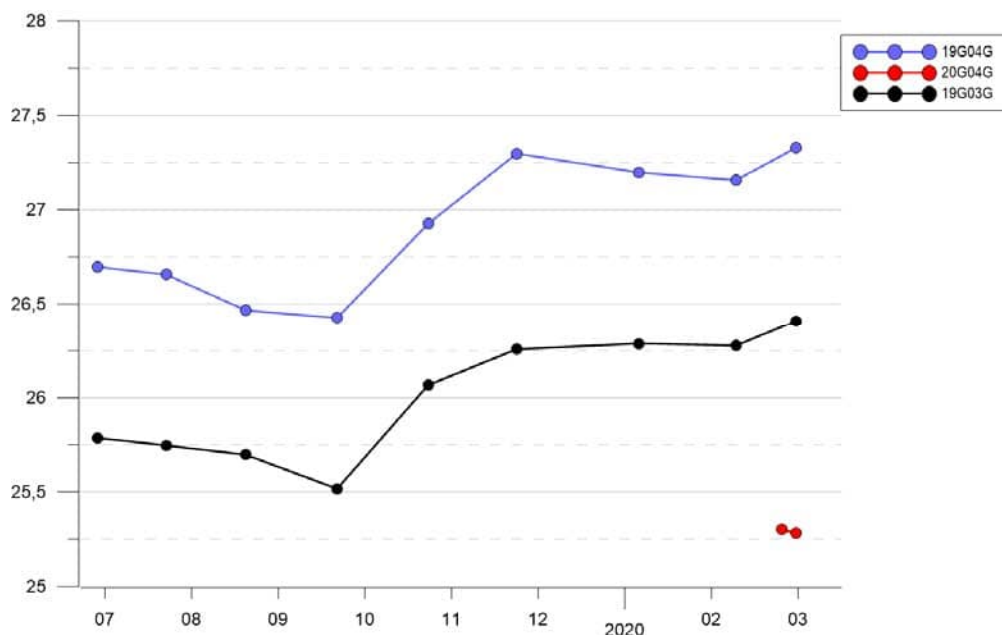
Figur 8. Grundvattennivåer längs med järnvägen.

Grundvattenmätningar visar att grundvattennivåerna i undre magasin i dalgången längs Rosersbergsbäcken ligger kring +17 m, längs järnvägen mellan +19 och +27 m och söder om Krogsta gård kring +25 m, se figur 7 och 8. Nivån är som högst under december 2019 vilket bedöms bero på stor nederbörd under denna period.

Mellan grundvattenrör 19G03G och 19G04G förekommer en höjdrygg där bergöverytan ligger i eller mycket nära markytan, vilken bedöms utgöra en lokal grundvattendelare, se figur 7 och 8 samt bilaga 1.

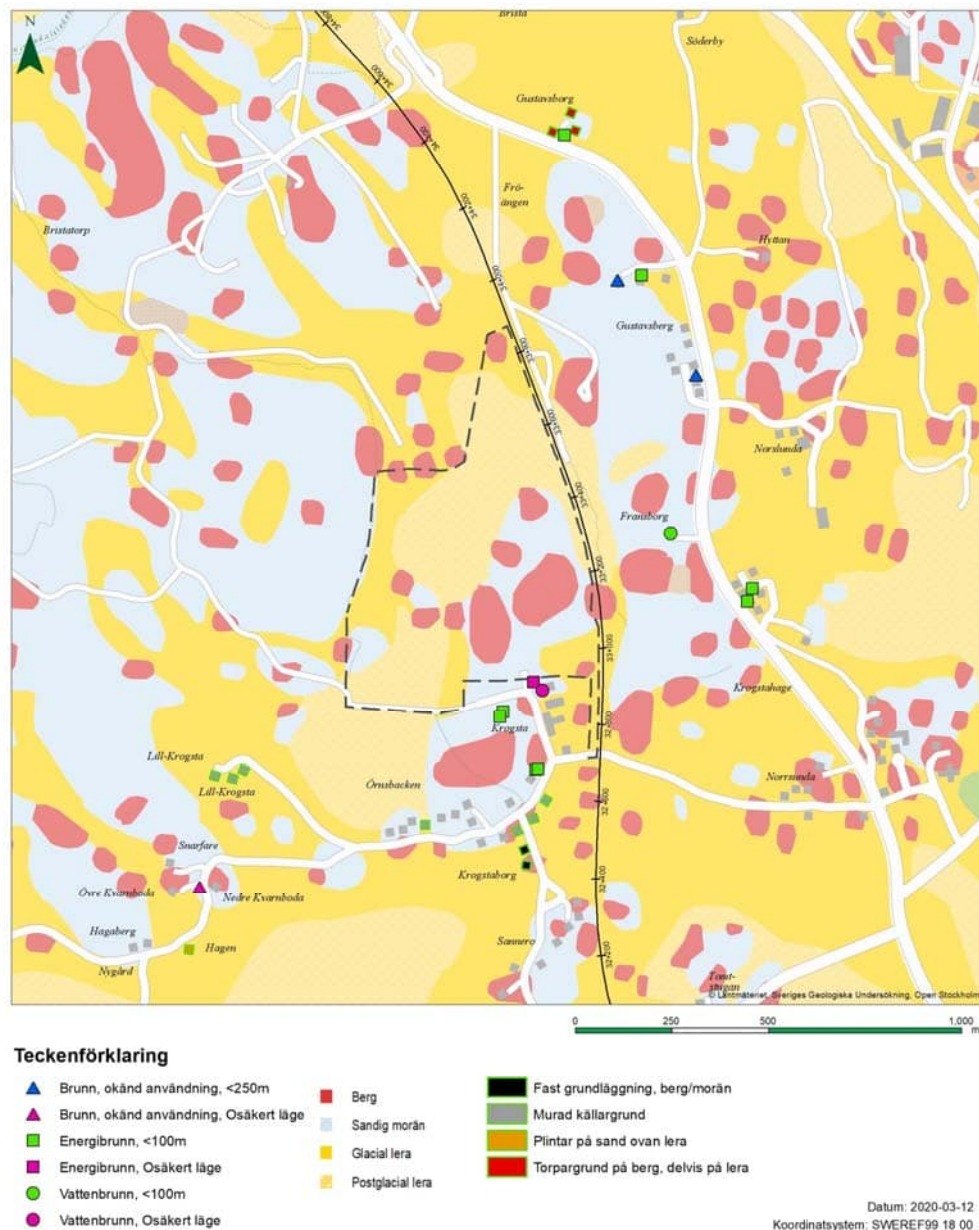
Utanför planområdet i öster löper Ostkustbanan som öppnades för trafik 1866 och utökades till dubbelspår 1908. Inventering av tillgängliga ritningar för Ostkustbanan och utförda markundersökningar längs järnvägsanläggningen visar att denna är grundlagd genom att fyllning lagts ut på naturliga jordar. Den naturliga jordlagerföljden längs järnvägens sträckning utgörs generellt av lera eller lerig silt och därunder sand och/eller morän på berg. Mellan km ca 32+600 och ca 33+250 (se figur 9 eller bilaga 1 för längdmätning) utgörs jordlagerföljden av någon enstaka meter lera av torrskorpekaraktär och därunder sand och/eller morän. Järnvägen löper längs denna sträcka på bank men även delvis i bergskärning. Vid km 33+000 finns en lokal svacka med lermäktigheter upp till ca 3,5 m. Mellan km ca 33+250 och vidare norrut till km ca 33+400 består jordlagren längs järnvägen av torrskorpelera och därunder upp till ca 3 meter mäktig lerblandad silt på morän. Från km ca 33+400 till 34+400 är järnvägen grundlagd på upp till ca 5 m mäktig lera och lerig silt på sand och morän. Vid km 33+700 är delar av spåranläggningen närmast planområdet grundlagd med KC-pelare. Här har även urgrävning av lös jord utförts. Vid km 34+120 finns noteringar om att delar av järnvägen och en trumma under järnvägen är grundlagd på rustbädd som utgörs av trästockar. Inga uppgifter om hur lång sträckan med rustbädd är har återfunnits. Enligt arkivritningar är rustbädden någon decimeter tjock och utlagd på leran.

Figur 9. Resultat av inventering av byggnader och brunnar och järnväg (med längdmätning).

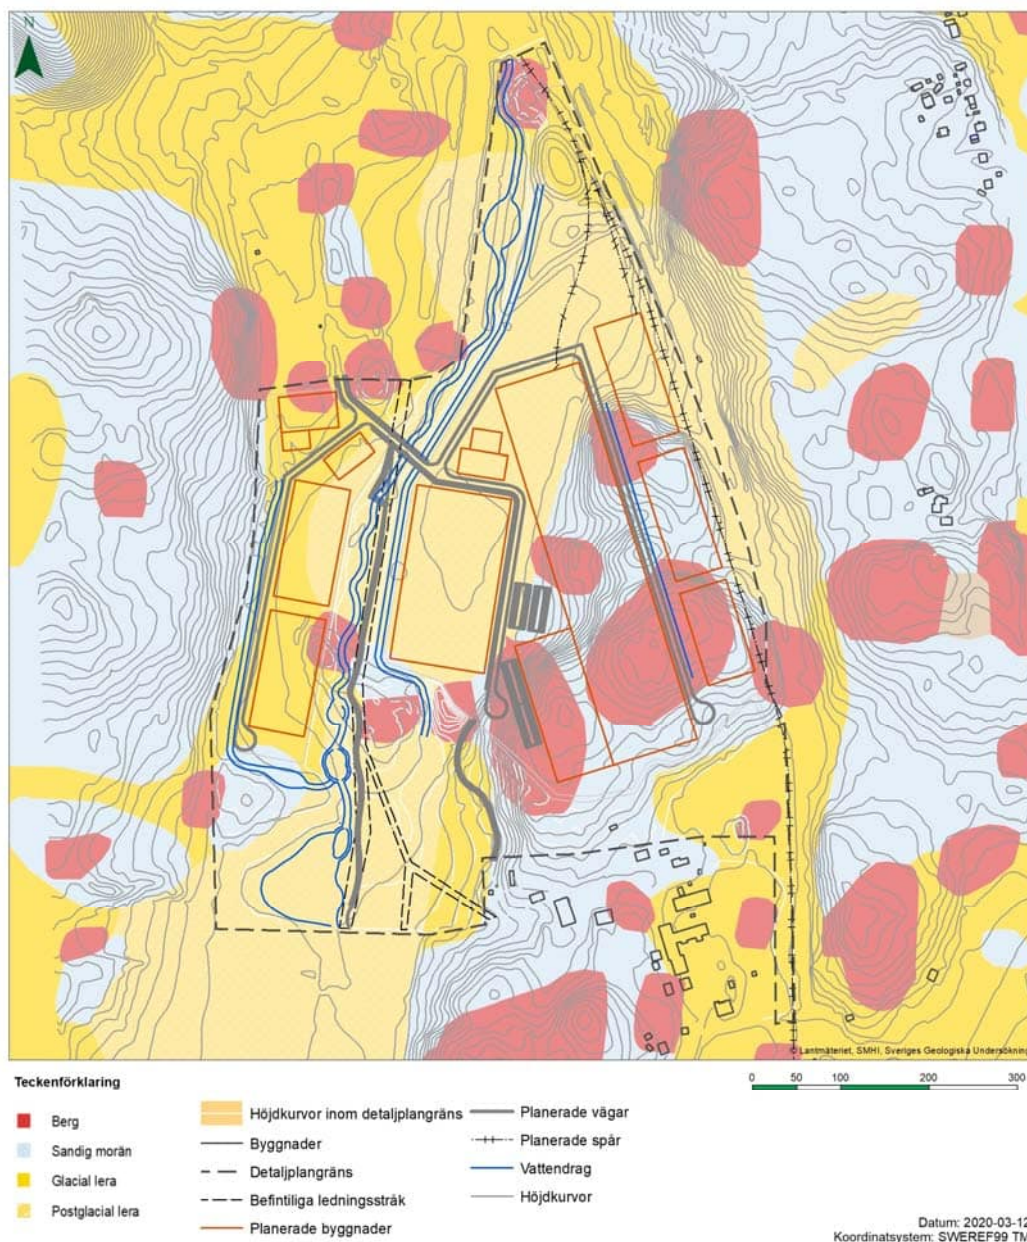
Inom detaljplaneområdet planeras nya byggnader uppföras och ett nytt dagvattensystem med översilningsdammar i norr och söder, se figur 10. I den norra delen av området planeras ev. även nya anslutningsspår för järnväg.

Figur 10. Planområde med planerade lägen för byggnader, dagvattensystem och nya järnvägsspår.

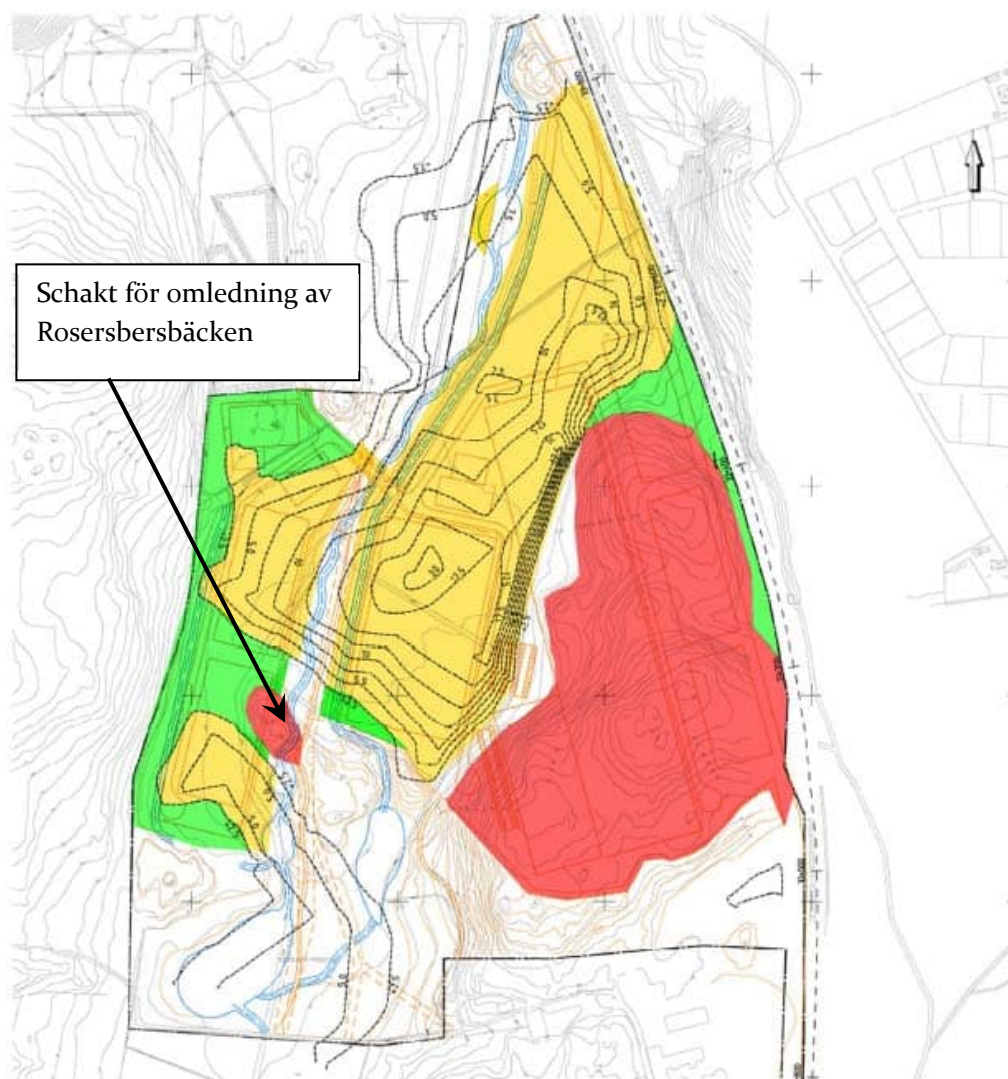
I den södra delen av planområdet planeras schakt för omledning av Rosersbergsbäcken inom ett område med ytligt berg med tunna moräntäcken, se figur 11. Schakt för omledningen kommer delvis att utföras i morän, lera och berg. Bottennivån för nya bäcken planeras att ligga på nivå ca +15. Detta innebär schakt ned till ca 5 m under befintlig marknivå och ca 1 till 2 m under grundvattennivå.

Figur 11. Planerad verksamhet och schaktning/utfyllnad för grundläggning inom detaljplaneområdet. Röd färg avser bergschakt, grön färg avser jordschakt och gul färg avser uppfyllnad. Källa: PM Geoteknik (Geoteknologi Sverige AB). Viss urgrävning inom gulmarkerade områden kan bli aktuell beroende på grundläggningsmetod.

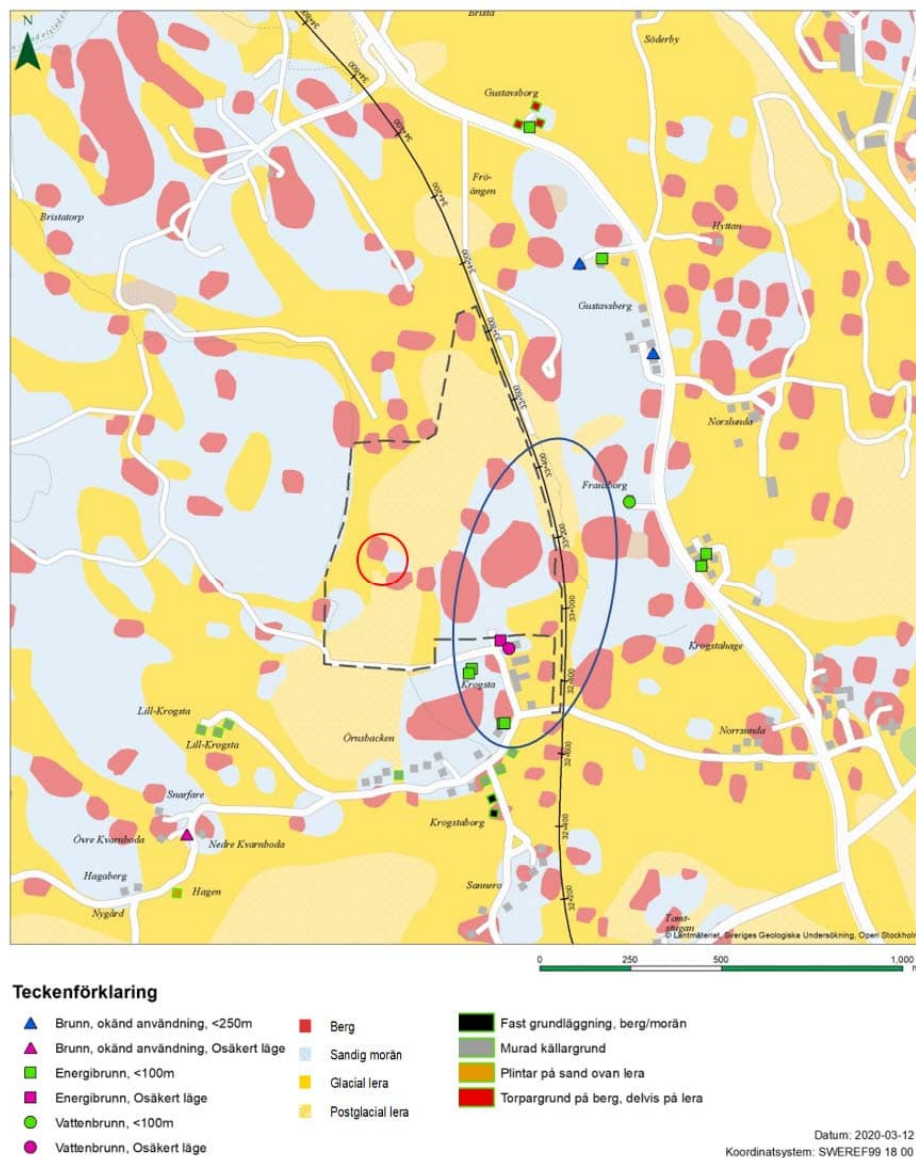
Det område där det kan uppkomma grundvattenpåverkan till följd av planerat bergschakt i den sydöstra delen av planområdet respektive jord-/bergschakt för omledning av Rosersbergsbäcken benämns som influensområde. Influensområdena har tagits fram utifrån erfarenhetsbaserade bedömningar då detaljerade beräkningar inte går att utföra med tillgängligt underlag. Utbredning av bedömt influensområde för berg- respektive jordschakt redovisas i figur 12. Grundvattenpåverkan utgörs av grundvattensänkning i bergets sprickor och det undre grundvattenmagasinet i jord utöver de normala årstidsvariationerna.

Figur 12. Bedömt influensområde för grundvatten till följd av planerat bergschakt (blått område) respektive schakt i jord/berg för omledning av Rosersbergsbäcken (rött område).

Inom influensområdet för bergschakt bedöms de ytliga sprickorna i berget kunna dräneras som mest ner till schaktbottennivå. Vid influensområdets gräns bedöms ingen avsänkning ske. Objekt som kan påverkas negativt inom influensområdet i berg utgörs av brunnar på fastigheterna Norrsunda Krogsta 16:1, 4:2 och 4:9 strax söder om planområdet. Järnvägsanläggningen inom influensområdet bedöms inte påverkas negativt till följd av eventuell grundvattensänkning i berg.

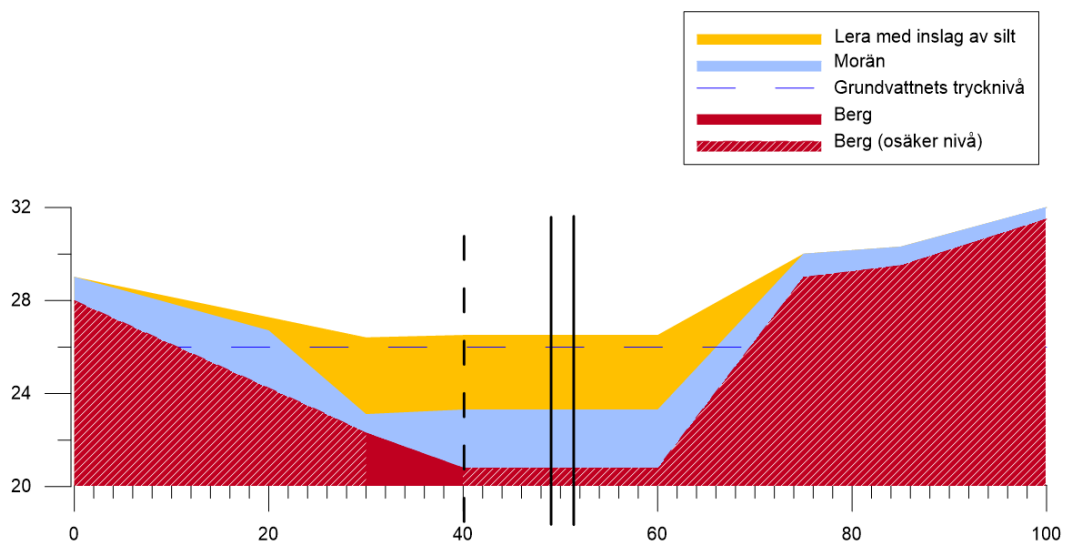
Ovanstående kan medföra en tillrinning av grundvatten från grundvattenmagasinet i jord och vidare in mot planområdet för att tränga ut i dagen vid schaktgränsen inom planområdet. Detta kontinuerliga läckage kan t.ex. leda till ökad risk för frostsprängning i blottlagda bergytter.

Figur 13. Väst-östlig principskiss tvärs jordsvackan vid järnvägen (längdmätning ca 33+280). Vertikalt streckad svart linje representerar planområdets östra gräns och vertikala helstreckade linjer markerar lokalisering för järnvägen.

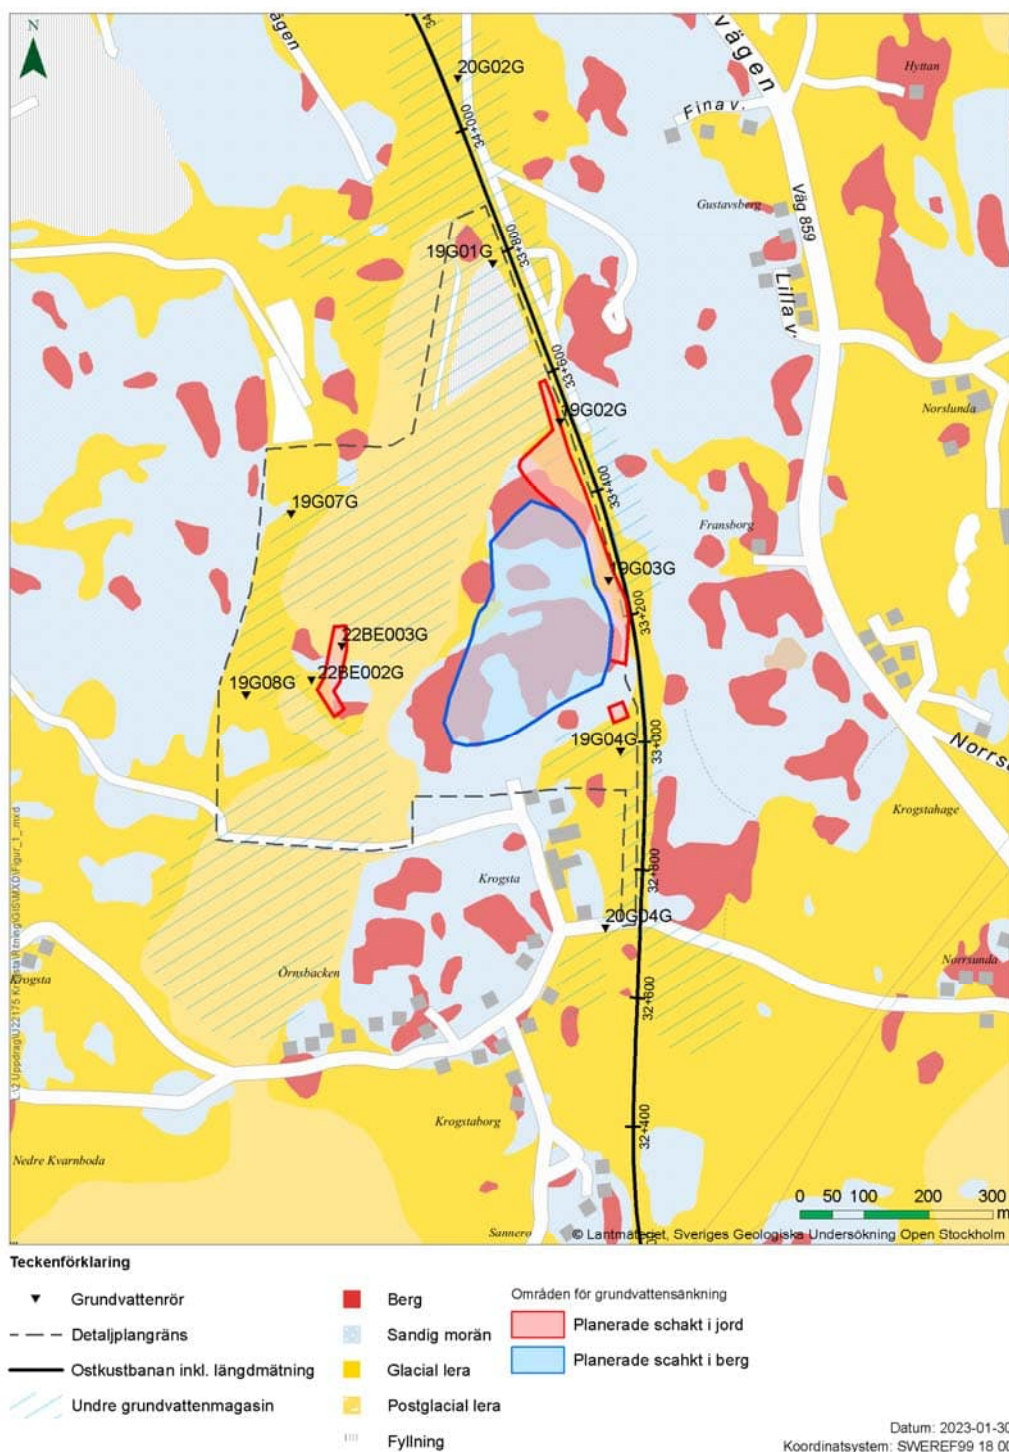
Figur 1. Planerade schakt inom planområdet som kan medföra tillfällig grundvattenbortledning (enligt Teknisk beskrivning 2022-03-16 figur 31 och dess Bilaga 1).

I området för kulvertering av Rosersbergsbäcken består jordlagren av ett 0 till 4 m mäktigt lerlager ovan ca 1 till 2 m morän på berg. För beräkningar har  $K$  i moränen ansatts till  $8 \cdot 10^{-6}$  m/s, vilket är ett medelvärde från utförda tester i detta område. Då inga ytliga sprickor i berg identifierats vid jord-/bergsonderingar i området förväntas underliggande berg vara tätt.

I området för planerat bergschakt finns en topografiskt högt belägen bergplint. I denna bergplint bedöms inget grundvatten förekomma ovan uppmätta grundvattennivåer i omgivande grundvattenmagasin i jord. I det ytliga berget, inom vilket planerat bergschakt ska utföras, bedöms genomsläppligheten vara låg och tillgången till grundvatten i eventuellt förekommande sprickor vara begränsad. I det djupare belägna berget kan mer utbredda och vattenförande sprickor eller sprickzoner förekomma. Inom dessa djupare delar kommer dock inget bergschakt att utföras.

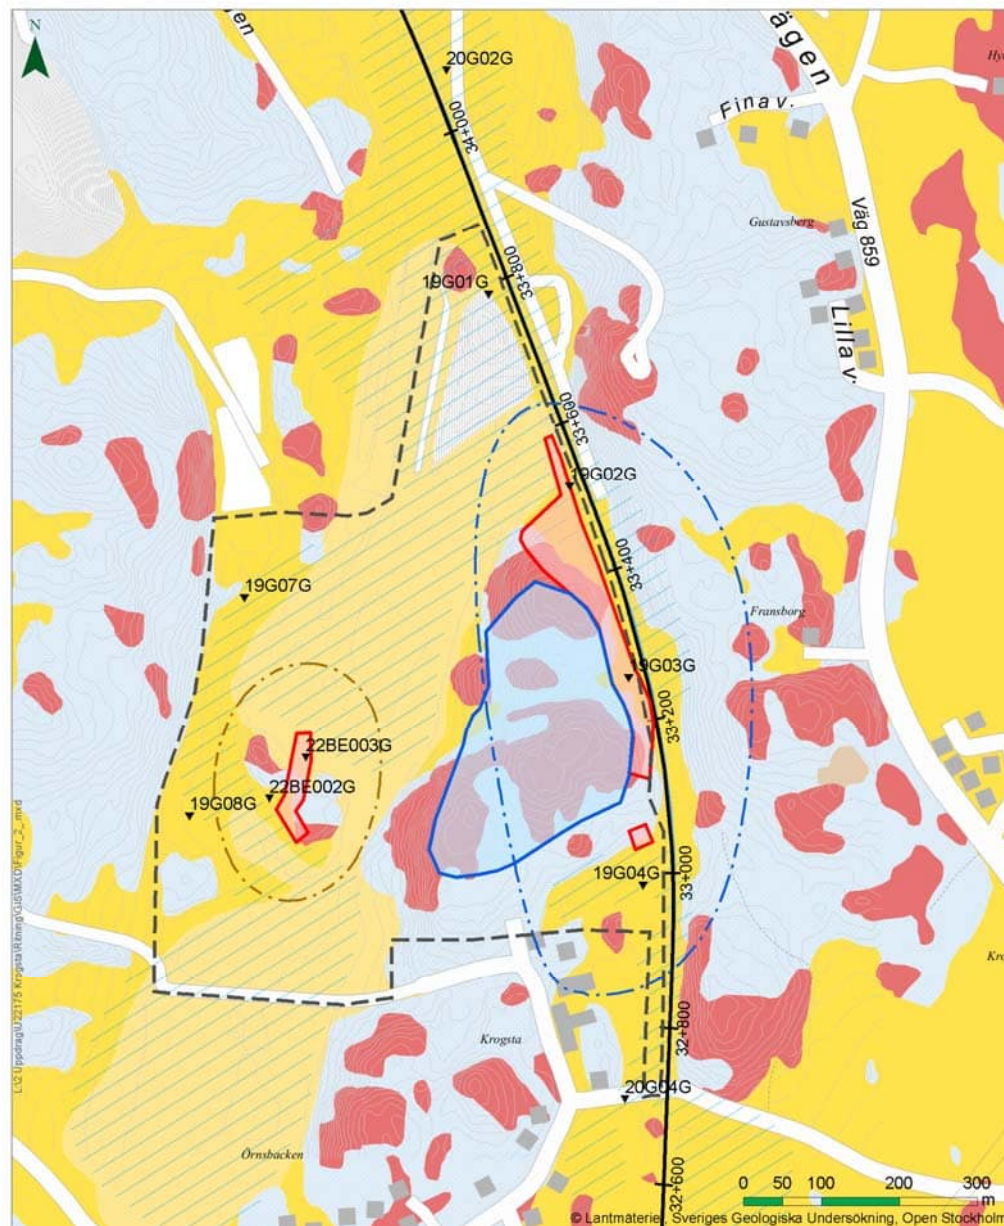
Figur 2. Beräknade influensområden från planerade schakt under grundvattennivå.

I Figur 2 redovisas beräknade influensområden. Influensområdet i jord för kulvertering av Rosersbergsbäcken sträcker sig ca 100 m från planerat schakt. Influensområdet för jord- och bergschakt i den östra delen av detaljplaneområdet blir enligt beräkningarna ett ca  $800 \cdot 350$  m stort område med en nordsydlig sträckning beroende på utformning av planerade schakt.

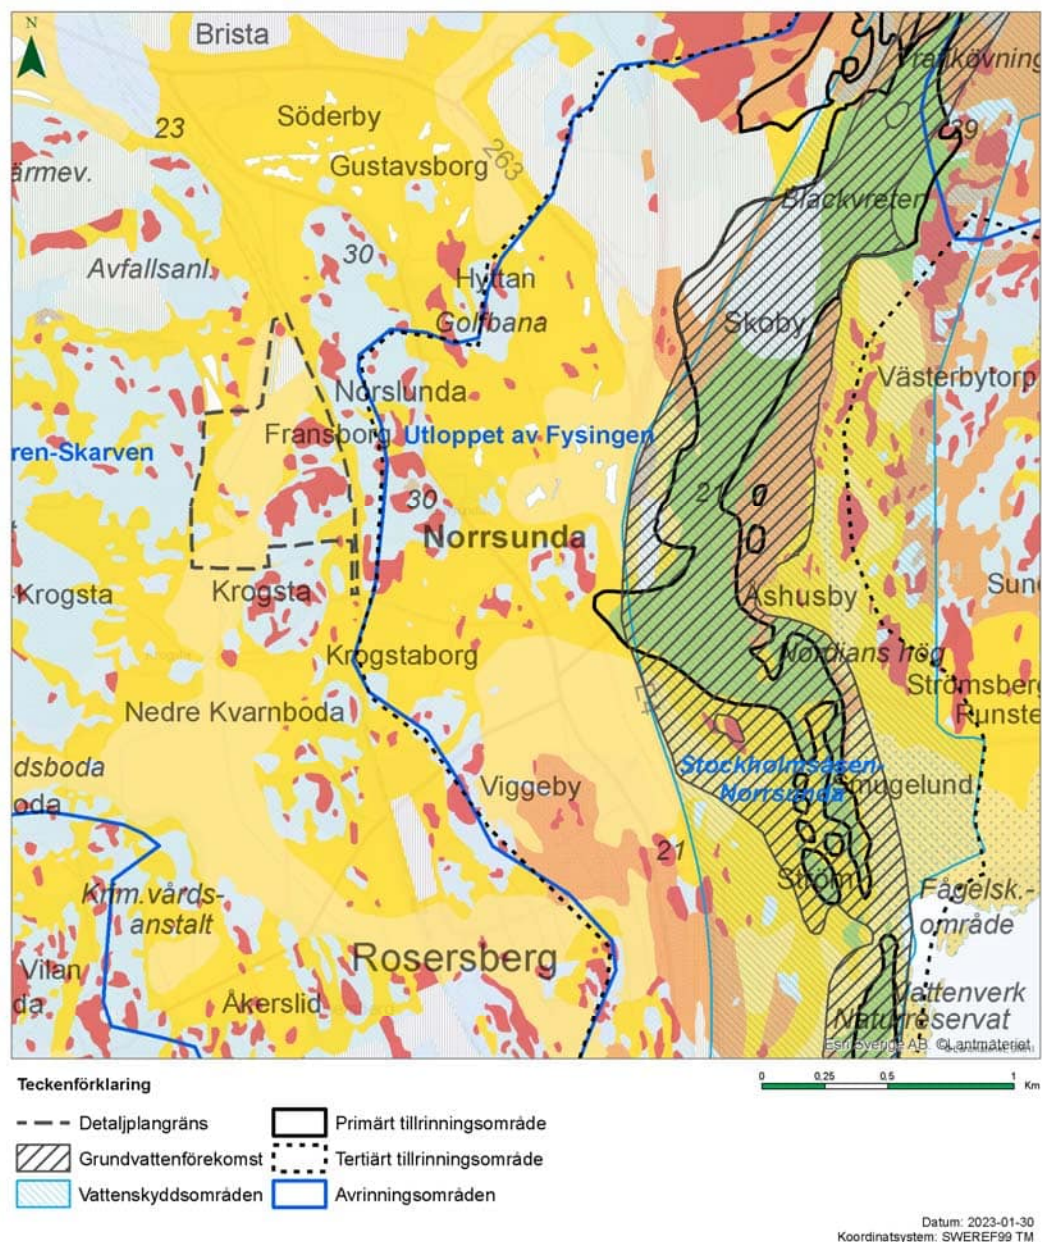
Figur 3. Tillrinningsområde till Stockholmsåsen Norrsunda, avrinningsområde Utloppet av Fysingen enligt SMHI och vattenskyddsområde.

I hydrogeologiskt bemötande (Bergab 2020-11-03) redovisas bl.a. utbredning av tillrinningsområdet till grundvattenförekomsten Stockholmsåsen Norrsunda och avrinningsområdet för Fysingen, se Figur 3. Gränsen för till- och avrinningsområdena sammanfaller med en topografiskt betingad höjdrygg i nordsydlig riktning strax öster om detaljplaneområdet. Denna höjdrygg bedöms utgöra en nordsydlig grundvattendelare och därmed en avgränsning av influensområdet österut.

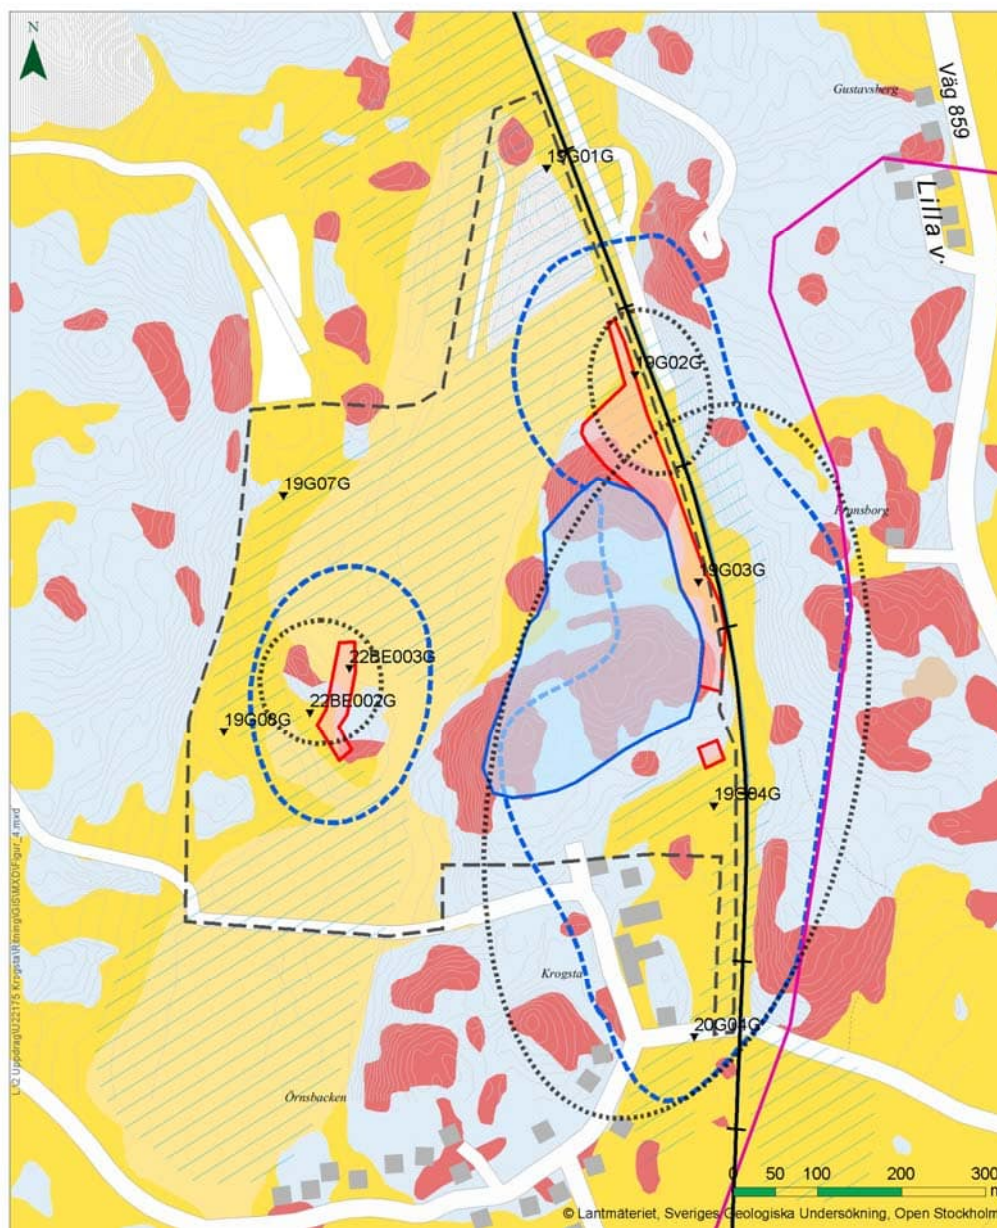
Utbredningen av influensområdet har justerats jämfört med tidigare redovisat, se Figur 4. Vid kulvertering av Rosersbergsbäcken samt i den norra delen av detaljplaneområdet har influensområdet utökats. I övriga delar har influensområdet minskat något.

Utbredningen av influensområdet redovisas i Figur 4 och utgörs av två delområden. Ett i väster som redovisar influensområdet för kulvertering av Rosersbergsbäcken samt ett i öster för planerade jord- och bergschakt i denna del av detaljplaneområdet.

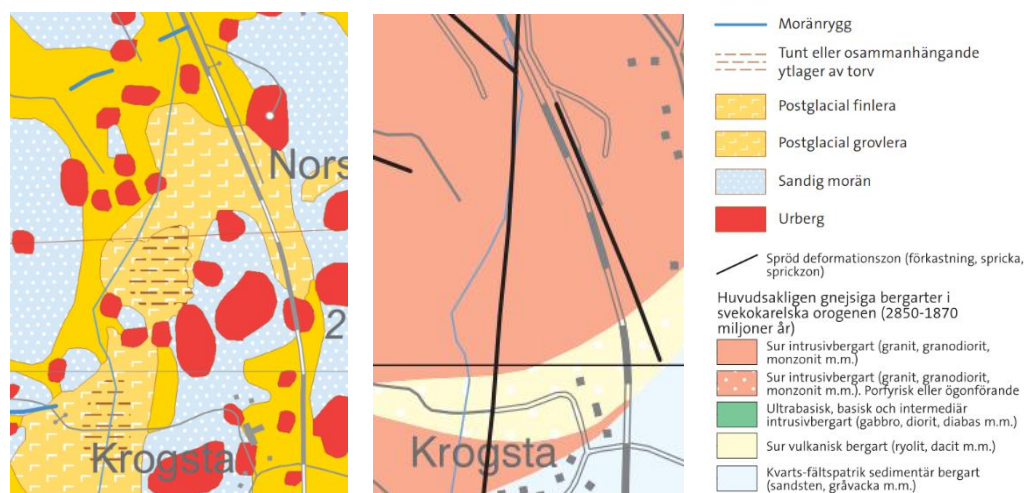
Figur 2. T.v. SGU:s jordartskarta. T.h. SGU:s berggrundskarta.

Området kännetecknas av en större nord-sydlig dalgång, bestående av främst lös lera som bryts av ett antal mindre fastmarkspartier, i huvudsak runt åkerholmarna, se figur 2. I anslutning till åkerholmarna tunnas lerlagret ut tills det möter moränlagret i dagen. Utmed dalgångens sluttningar, i väster och öster, övergår leran till fastmark bestående av morän och ytnära berg.

Berget i området består, enligt geologiska karteringar utförda av Lidéns Bergtekniska, av sura bergarter som identifierats som gråvacka, Dacit-ryolit och granodiorit, se figur 2.

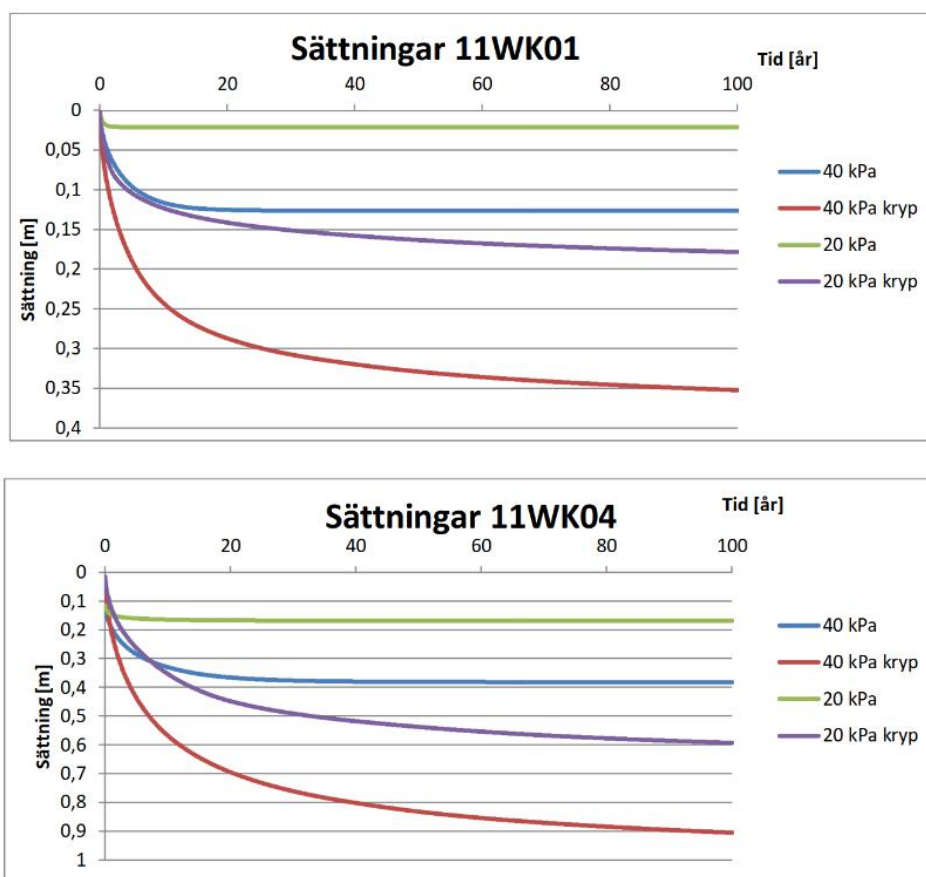
Figur 3. Översiktligt beräknade sättningar vid 20 och 40 last (motsvarande lasten från 1 och 2 m uppfyllnad).

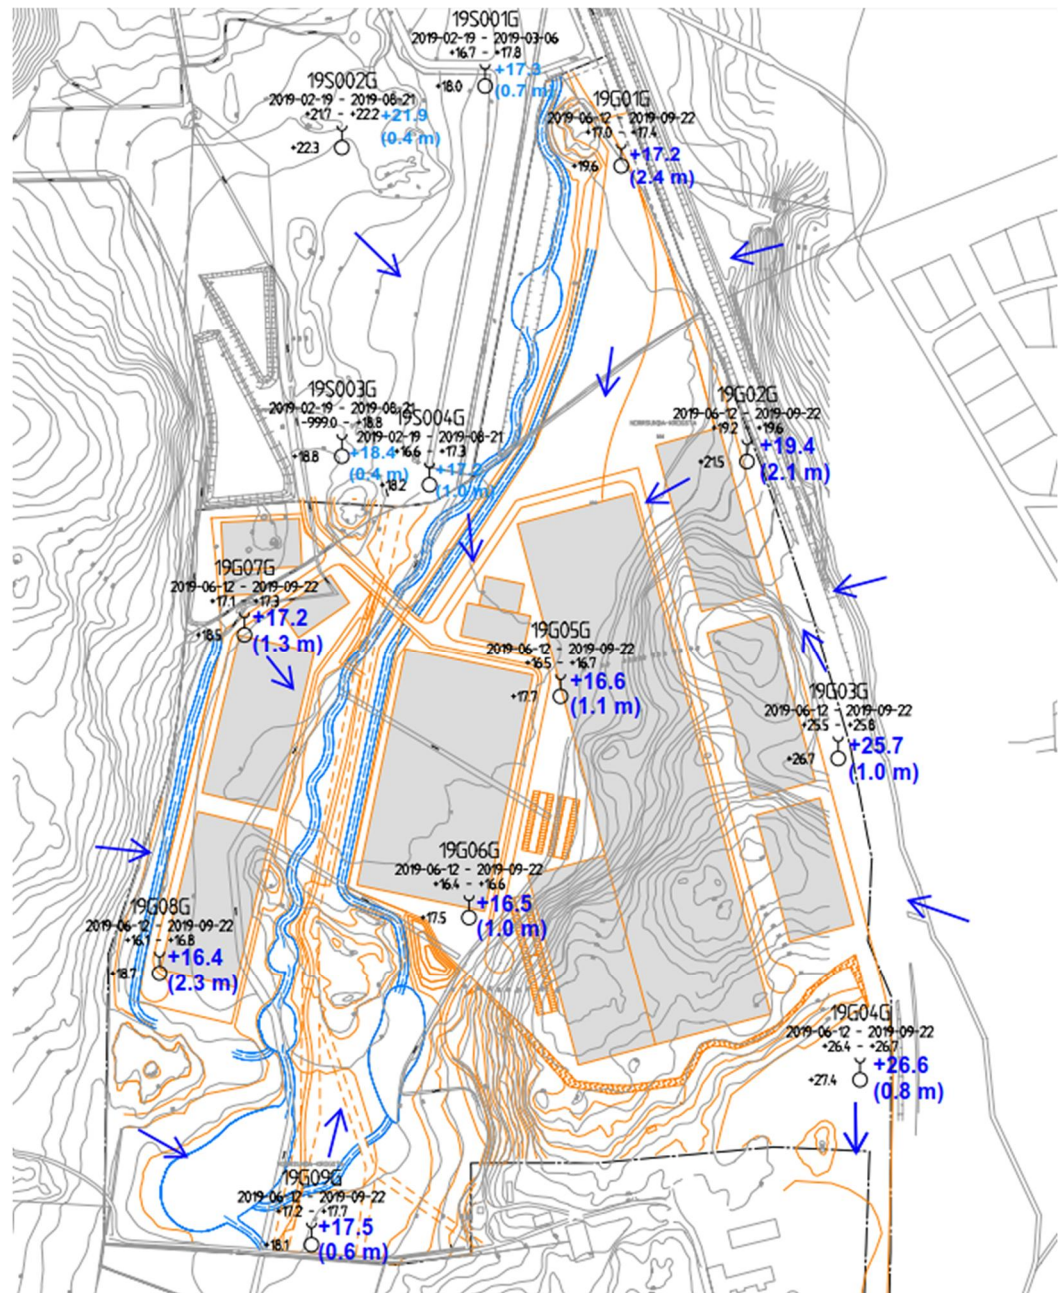
Grundvattenbildningen i området sker istället främst genom infiltration inom de högre kringliggande fastmarksområdena. Grundvattnets strömning sker genom vattenförande lager och sprickor i berggrunden i den riktning som marken lutar.

Figur 4. Blå siffror visar uppmätta medelgrundvattennivåer (siffror inom parentes avser djup under markytan) under perioden juni – september 2019. Blå pilar visar bedömda strömningsriktningar för grundvattnet.

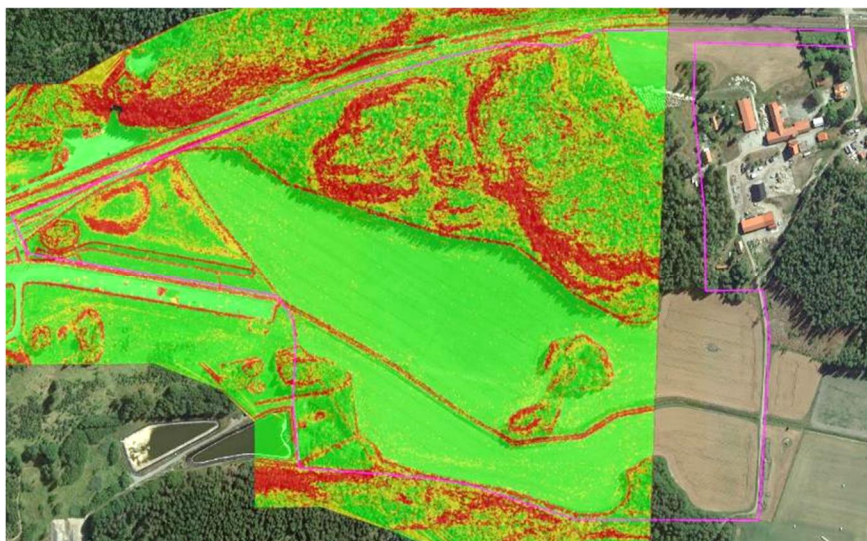
Figur 5. Analys av stabilitetssituationen där gröna områden innebär att markytan lutar mindre än 1:10, gula områden 1:10-1:5 och röda områden >1:5. Nuvarande totalstabilitet bedöms som tillfredställande.

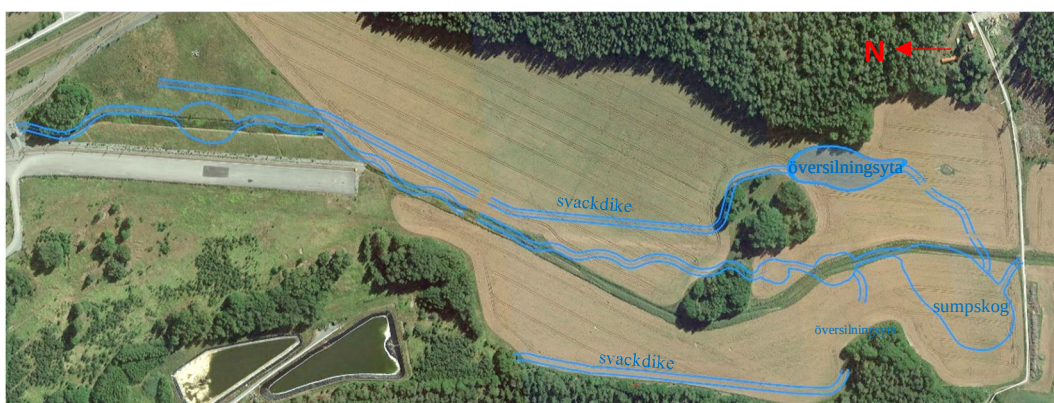
Figur 6. Planerad omläggning av Rosersbergsbäcken.

För att få tillräckliga ytor för verksamheterna och ett sammanhängande verksamhetsområde planeras Rosersbergsbäcken ledas om i ett nytt läge längre västerut. Bäckens planeras utföras som en meandrande bäck, som sammankopplas med mindre djupfåror, se figur 6. Därutöver planeras i sydvästa delen av området en ny sumpskog anläggas. Vid höga vattenflöden kommer ytvatten att bredda över till Rosensbergsbäcken via en erosionsskyddad tröskel eller ledning.

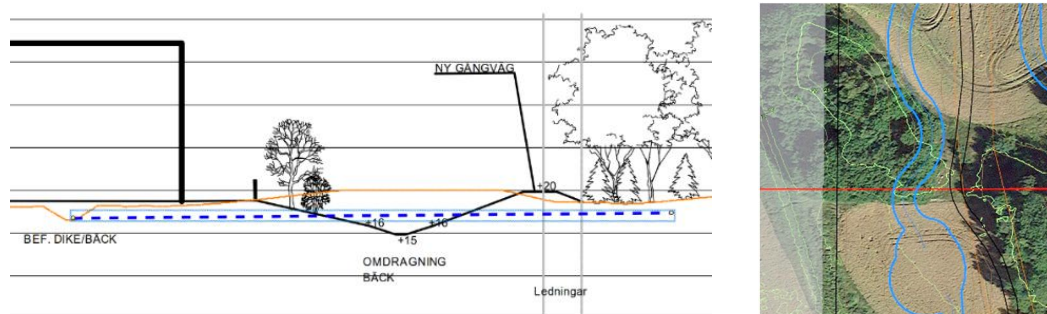
Figur 7. Typsektion (se röd linje i figuren till höger) vid passage av befintlig åkerholme. Blå sträckad linje illustrerar befintlig grundvattennivå.

Vid omläggning av bäcken kommer den passera genom ett fastmarksparti/åkerholme, där bäckfåran kan antas få direktkontakt med vattenförande friktionsjordslager och berg. Vid en bottennivå på ca +15 innebär det att jord- och bergschakt för bäcken utförs till ca 5 m djup under befintlig marknivå, motsvarande ca 1,5 – 2,0 m under uppmätta grundvattennivåer.

För att undvika risk för permanent utdränering av grundvatten, kan bäckens sidor utföras med strömningsavskärande fyllning eller annan tät konstruktion. För att minska risken för grundvattenpåverkan kan ett annat alternativ vara att förlägga bäcken i en tät kulvert/ledning genom fastmarkspartiet. Ledningsgraven behöver då kringfyllas med strömningsavskärande fyllning. I detaljprojekteringskedet behöver kompletterande undersökningar utföras för att klarlägga behovet av bergschakt och utformningen av passagen.

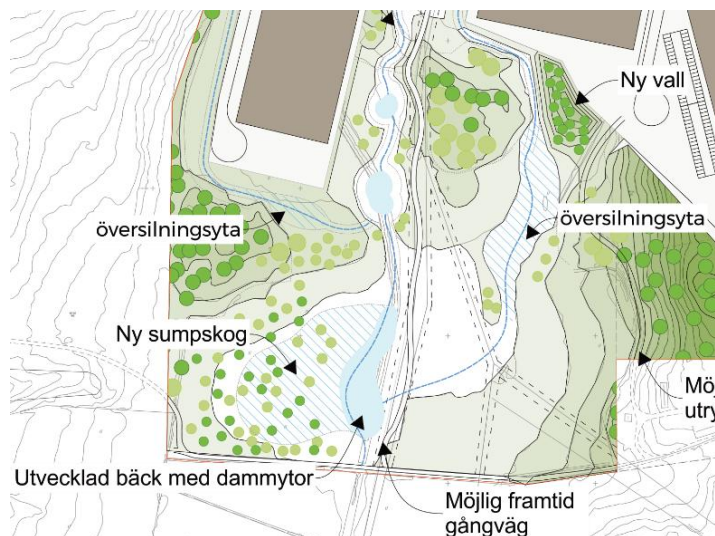
Figur 8. Lägen för sumpskog, översilningsytor m.m.

I sydöstra delen av området planeras en översilningsyta anläggas på nivån ca +19. Från bäcken kommer ett mindre dike anläggas.

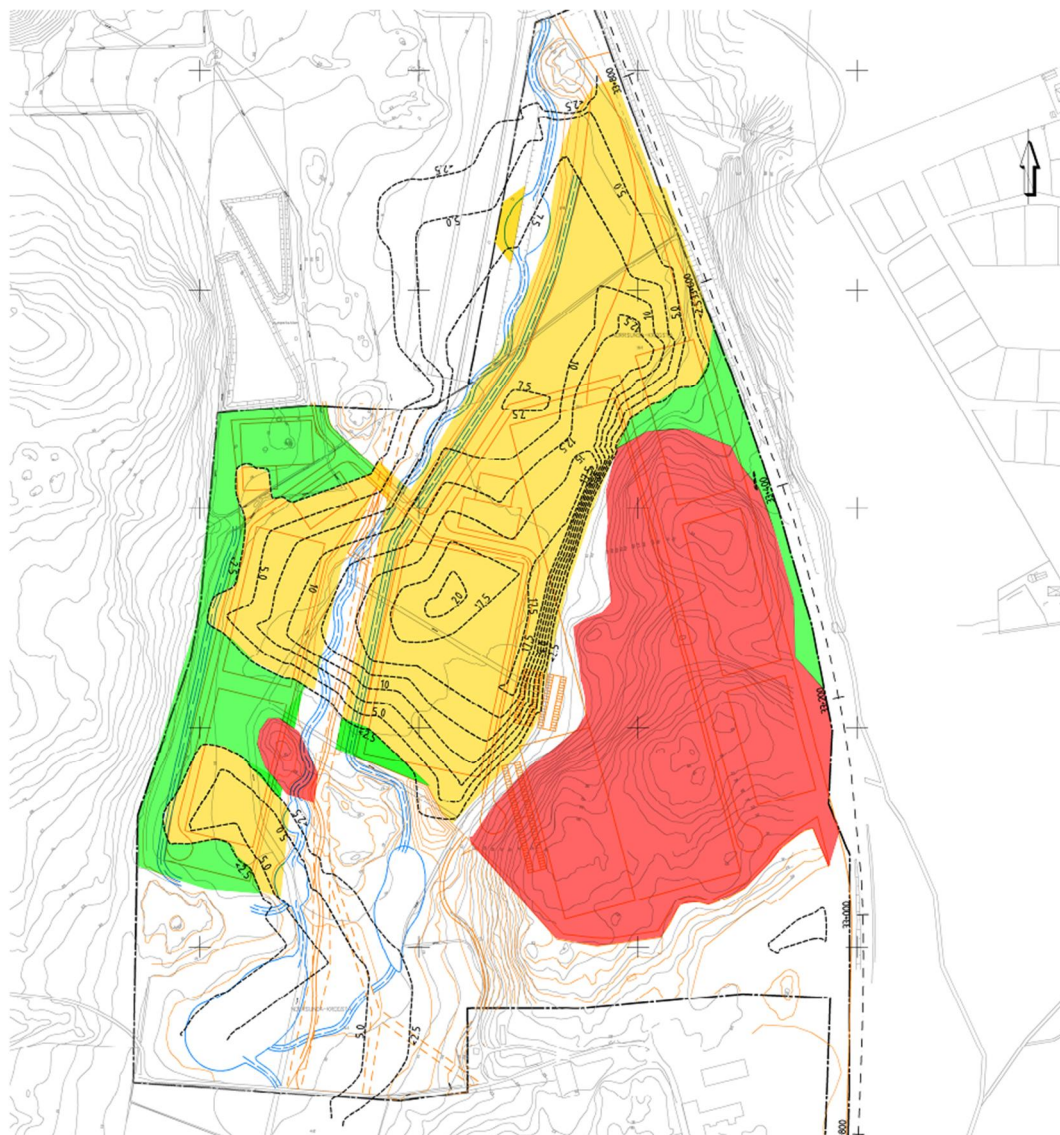
Figur 9. Tolkade lerdjupskurvor med översiktligt bedömt förstärkningsbehov med avseende på grundläggning. Slutgiltigt behov och exakta gränser kan dock ändras beroende på geotekniska förhållanden, lastförutsättningar, höjdsättning, funktionskrav m.m. Inom **röda** områden förväntas bergschakt utföras – byggnader grundläggs med plattor på berg. Inom **gröna** områden uppgår lerans tjocklek till mindre än 2,5 m, vilket medger urgrävning av lös jord – byggnader grundläggs med pålar alternativt med plattor på packad fyllning efter urgrävning av lös jord. Inom **gula** områden krävs vid uppfyllnad markförstärkningsåtgärder (KC, förbelastning, vertikaldränering, lättfyllning etc.) - byggnader grundläggs med pålar. Exaktare gränser samt gränsdragning mot Rosersbergsbäcken, Ostkustbanan samt Brista bränslemottagning behöver detaljstuderas.

Eftersom hittills utförda undersökningar varit av översiktlig karaktär bör man under planeringsskedet förutsätta att vissa avvikelser från redovisade förhållanden kan förekomma. I systemhandlings- och detaljprojekteringsskedet för planerade gator och byggnader behöver därför kompletterande geotekniska undersökningar (sonderingar och provtagningar) utföras för bestämning av förutsättningar för schakt och grundläggning. I fastmarksområdena utförs främst berglägesbestämning och i lösjordsområdena sondering för bestämning av lerans mäktighet, hållfasthets- och sättningsegenskaper.

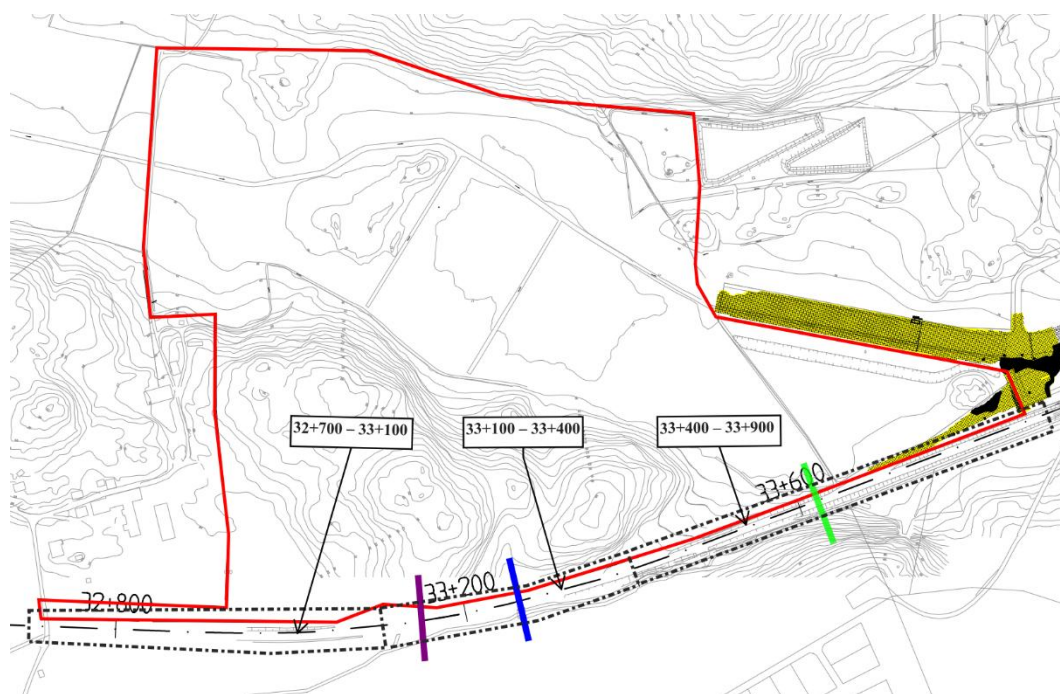
Figur 10. Översikt med Ostkustbanans längdmätning i vy mot väster (norr till höger i bilden). Gulrastrerade områden illustrerar befintliga markförstärkningsåtgärder.

Banan går på en 1,5 – 4 m hög bank, med diken på vardera sida. Vid 33+650 ansluter ett industrispår från nordväst, vars bank är grundlagd med KC-pelare (singulära f 800, cc 1,85 m). Enligt geoteknisk längdsektion (1964) vilar banken på ca 1 – 5 m lera. Grundläggningsuppgifter saknas men bandelen bedöms vara grundlagd direkt på lera alternativt på morän efter utskiftning av lös jord.

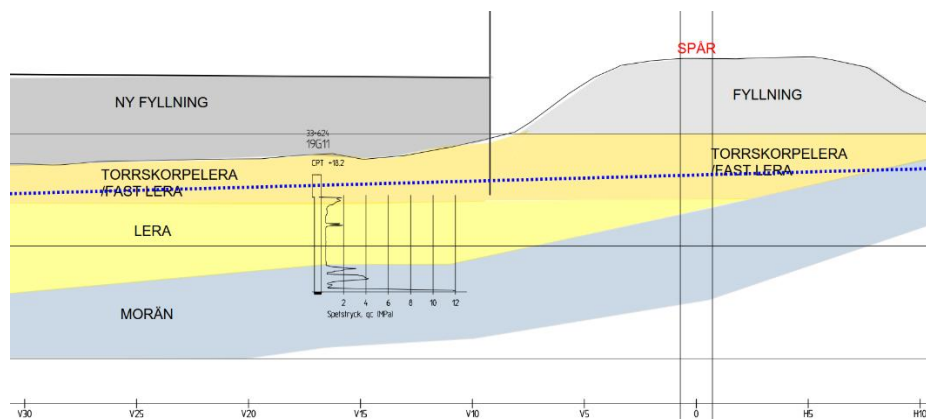
Figur 11. Tolkad sektion (grönt streck i, se figur 10) vid Ostkustbanan, km 33+620.

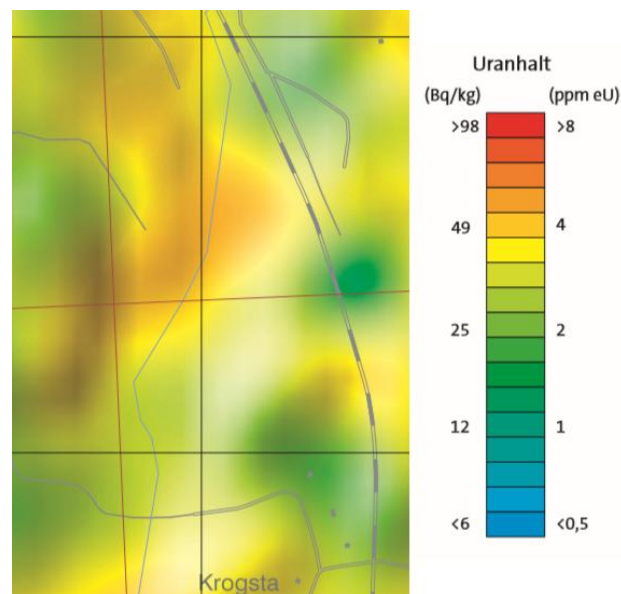
Figur 14. Uranhalten i mark enligt SGU:s gammaspektrometriska mätningar.

Någon markradonmätning har inte utförts. Enligt SGU:s gammaspektrometriska mätningar, som ger en indikation på radonhalten i markens porluft, över området är markens uranhalt låg till normal (2,4 – 4,4 ppm), se figur 14.
