# **Tillståndsansökan vattenverksamhet Brista, Sigtuna kommun**

Underlag för samråd enligt 6 kap miljöbalken

Kilenkrysset AB

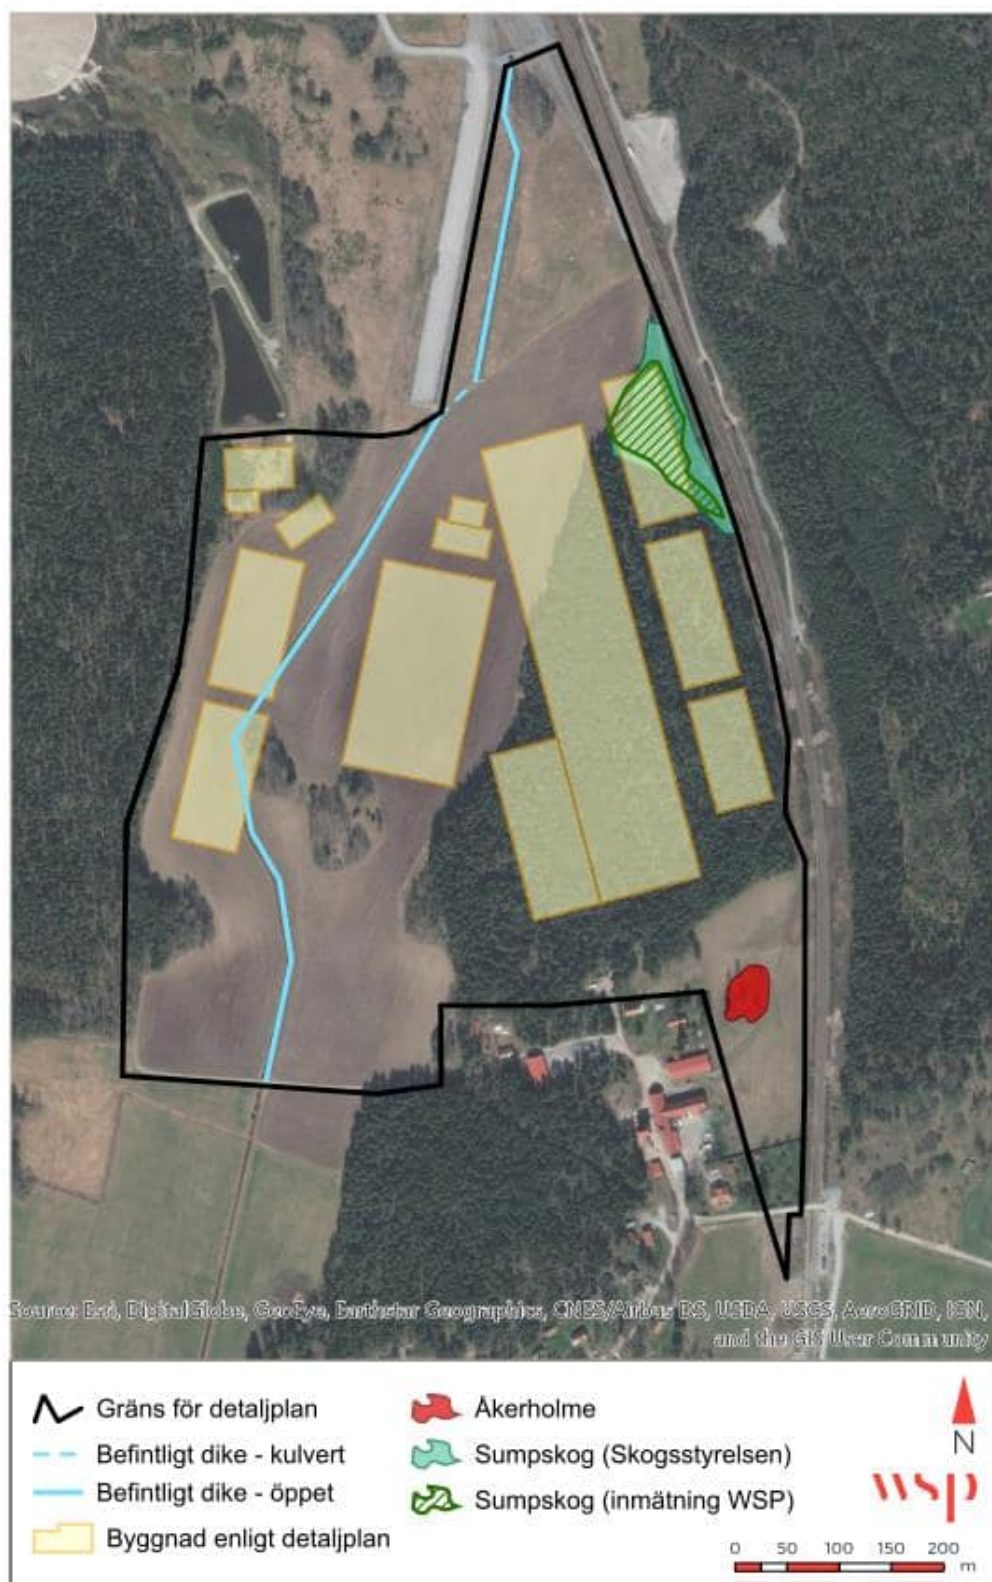
Figur 4. Sumpskogsavgränsning, biotopskyddade åkerholmar och dike, samt de planerade byggnadernas förhållande till dessa.

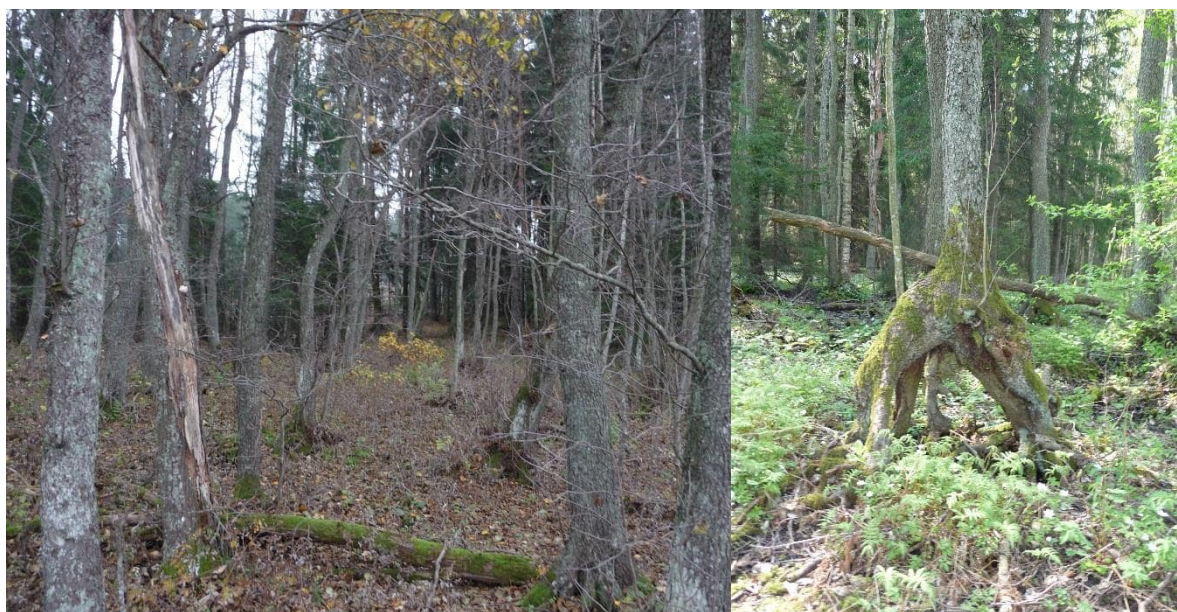
Sumpskogen består framför allt av al men med stort inslag av björk och gran. Det finns flera socklade träd men inga tydliga spår av säsongsvisa översvämningar.

Figur 6. Sumpskogen. Den högra bilden visar ett tydligt socklat träd medan den vänstra bilden ger en översikt av områdets karaktär. Foto: WSP.

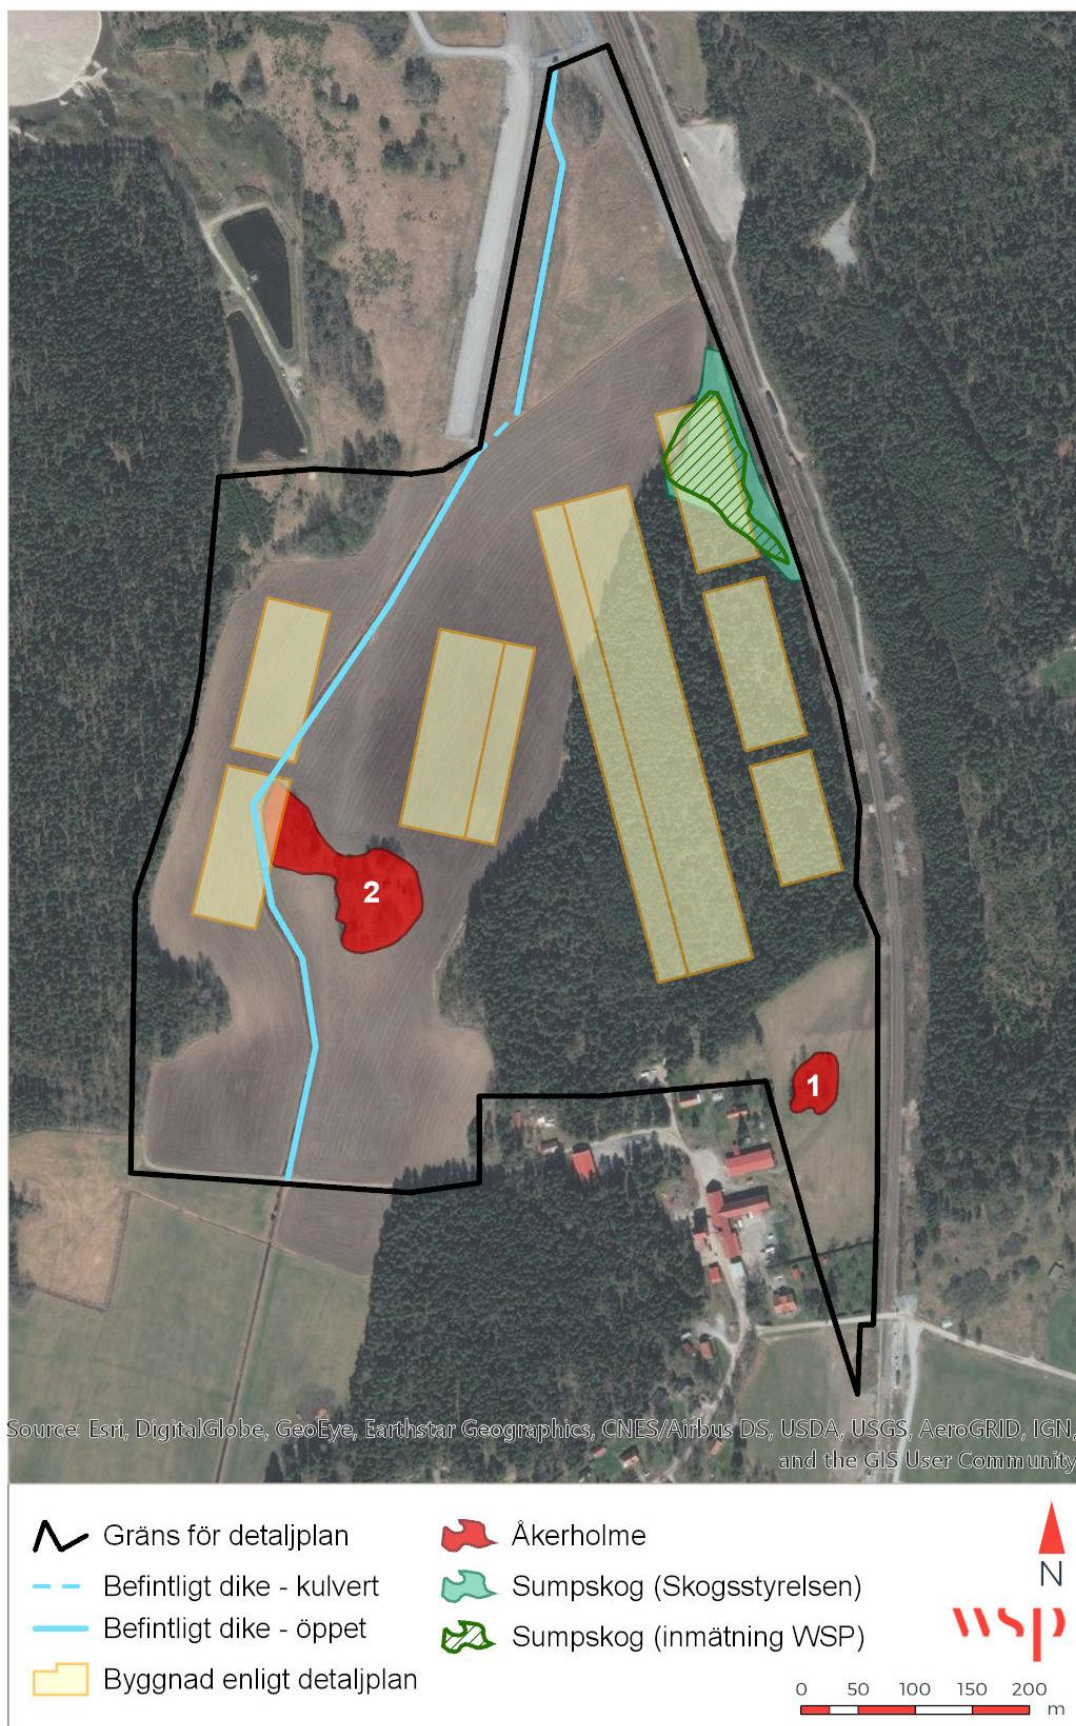
Figur 1. Sumpskogsavgränsning, biotopskyddade åkerholmar och dike, samt de planerade byggnadernas förhållande till dessa.

Rosersbergsbäckens nuvarande sträckning hamnar under en av byggnaderna och den kommer därmed att behöva ledas om. I nuvarande skick är det ett ganska stort, vattenförande åkerdike. Det har en ordinär, näringspåverkad flora som ställvis domineras av vass.

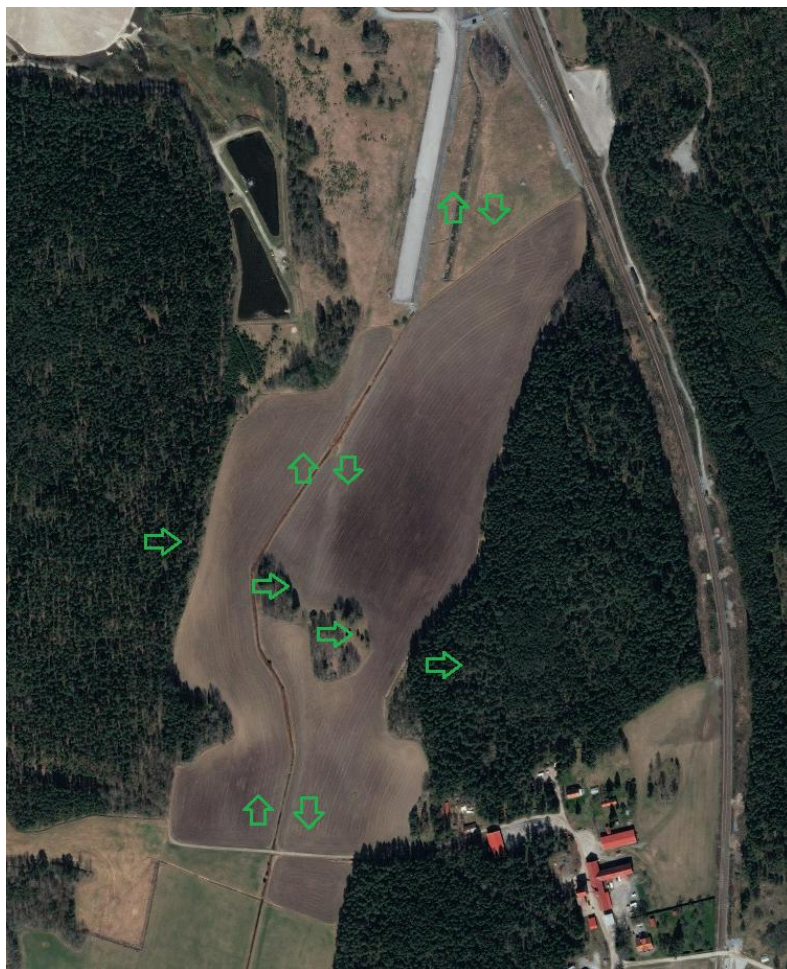
Figur 3. Förmodade spridningssamband inom undersökningsområdet.

De främsta spridningsstråken som kan antas finnas inom undersökningsområdet idag är dels från det militära undersökningsområdet och över åkerholme 2 (Figur 1) över till skogsområdet i öst, och dels längs Rosersbergsbäcken (Figur 3). Spridning över åkerholmarna bedöms primärt gå i riktning från väst till öst, eftersom mängden barriärer österut är stor. Spridning längs Rosersbergsbäcken bedöms dock äga rum i båda riktningar och kan vara en möjlig länk för vissa organismer knutna till fuktigare miljöer, till exempel groddjur.

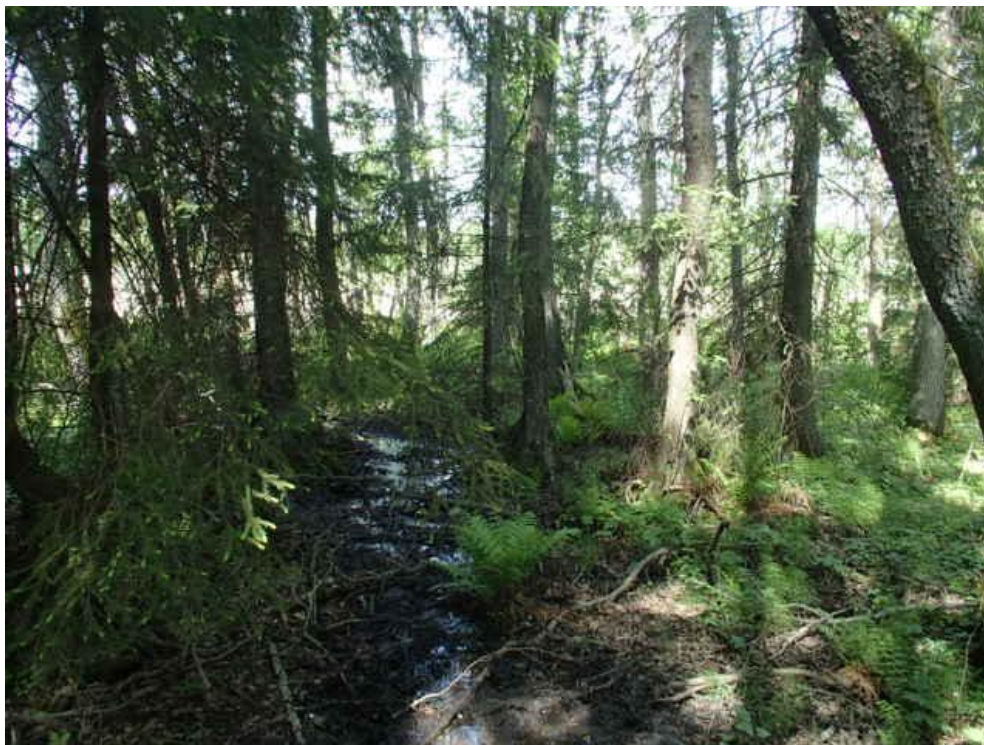
Delområdet består av en tydligt olikåldrig sumpskog dominerad av klibbal och gran (Figur 4). Två fuktstråk drar genom området och här är sockelbildningen tydlig. Död ved förekommer ganska rikligt och finns i olika nedbrytningsstadier. Delområdet bedöms ha ett påtagligt biotopvärde i kraft av rörligt markvatten, olikåldrighet och relativt stora mängder död ved.

Figur 4. Rörligt markvatten och döda träd bidrar till naturvärdena i delområde 3.

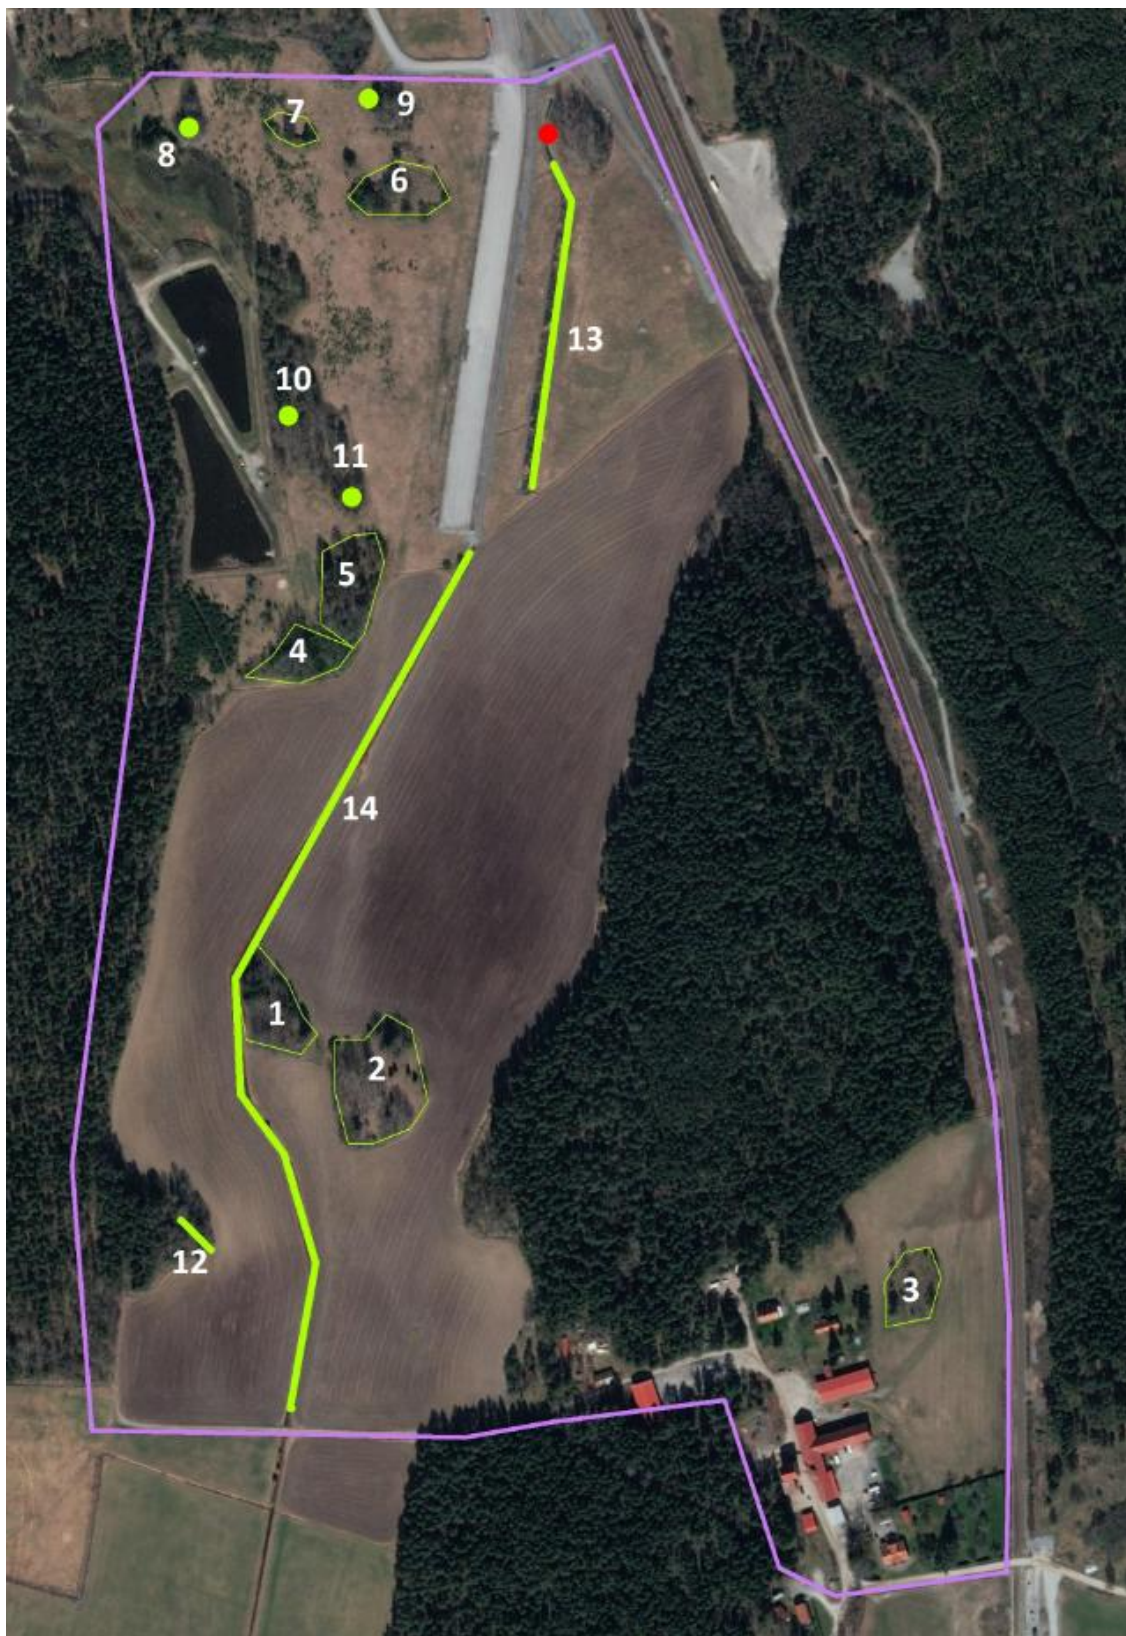
Figur 7. Avgränsade områden som omfattas eller kan omfattas av generellt biotopskydd. Objekt 1-7 är åkerholmar, 8-11 stenrösen, 12 en stenmur och 13-14 öppna diken. Den röda punkten i nordöst anger platsen för bäverhydda.

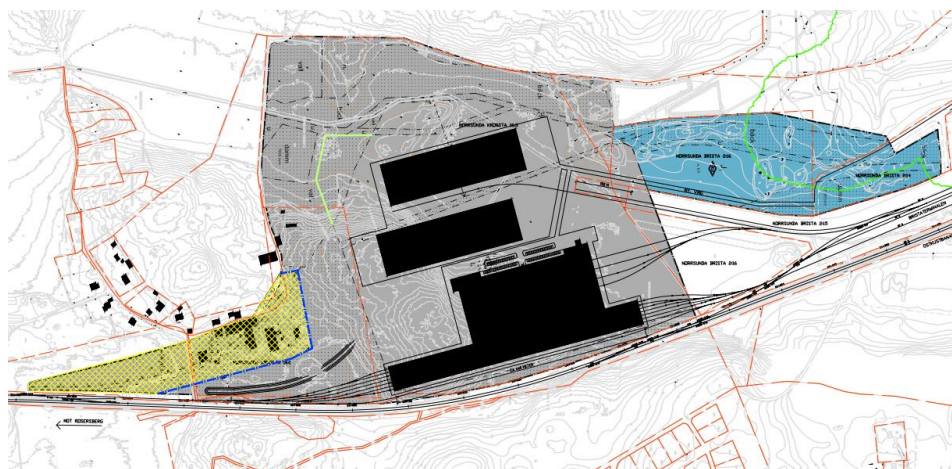
**Figur 2.** Det aktuella detaljplaneområdet. Planerat depåområde är markerat med grått och industrimark spårbundet verksamhet är markerat med blått. Området markerat med gult rutnät ingick vid inventeringen 2011-2012 men har utgått.

Det pågående detaljplanearbetet syftar till att möjliggöra ett verksamhetsområde för i huvudsak järnvägsanknutna verksamheter samt att förlänga det befintliga stickspåret i Brista verksamhetsområde söderut, se Figur 2.

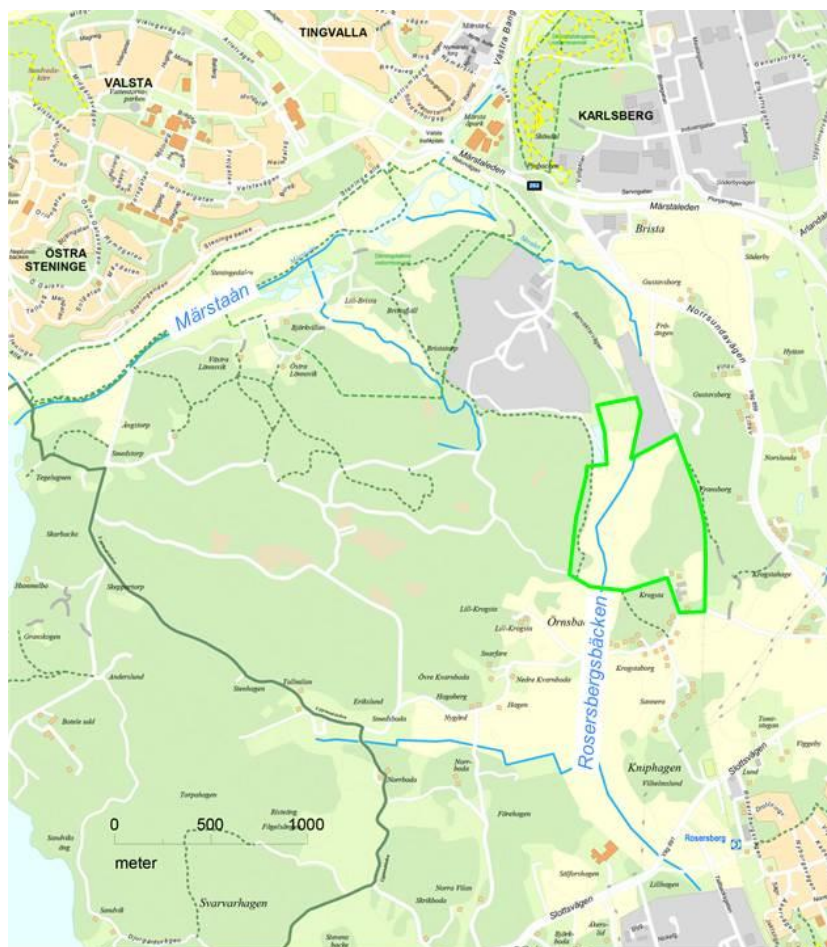
**Figur 8.** Översikt av Rosersbergsbäcken.

Rosersbergsbäcken är ett aktivt markavvattningsföretag som omfattas av ett tillstånd daterat 1938, och fåran kan beskrivas som ett naturaliserat dike. Den finns inte utritad på Generalstabskartan från 1867<sup>viii</sup> men på Häradsekonomisk karta från 1901-1906<sup>ix</sup> är Rosersbergsbäcken gestaltad med ett mer meandrande förlopp än dagens. Bäckens har sitt utlopp i Märstaån.

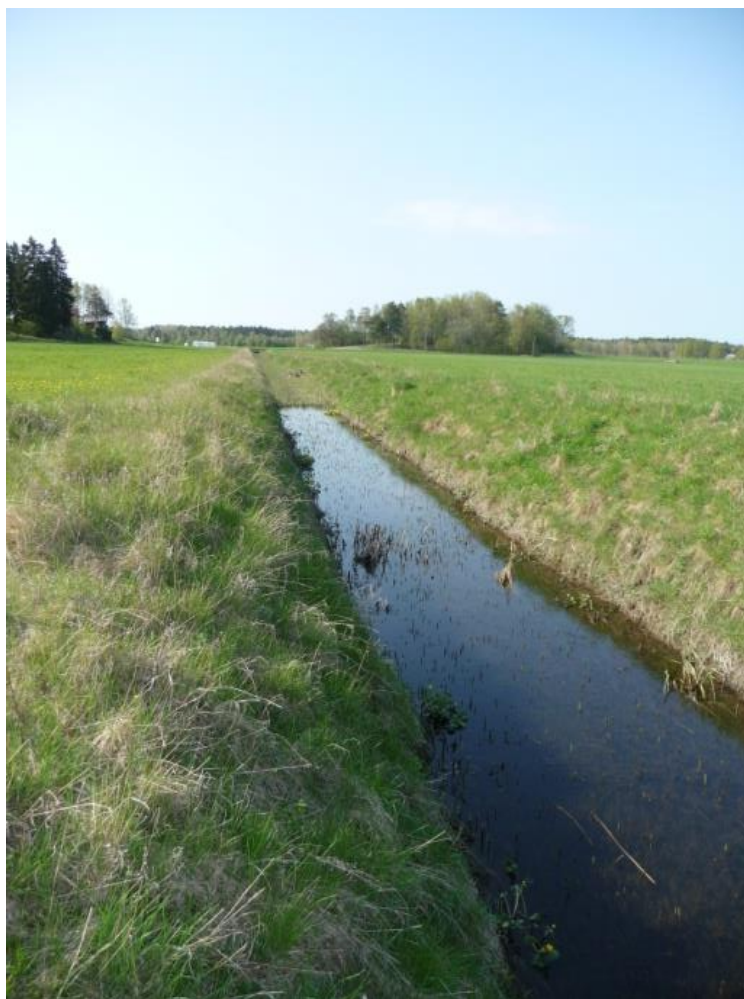
**Figur 21.** Översikt av Rosersbergsbäcken inom inventeringsområdet.

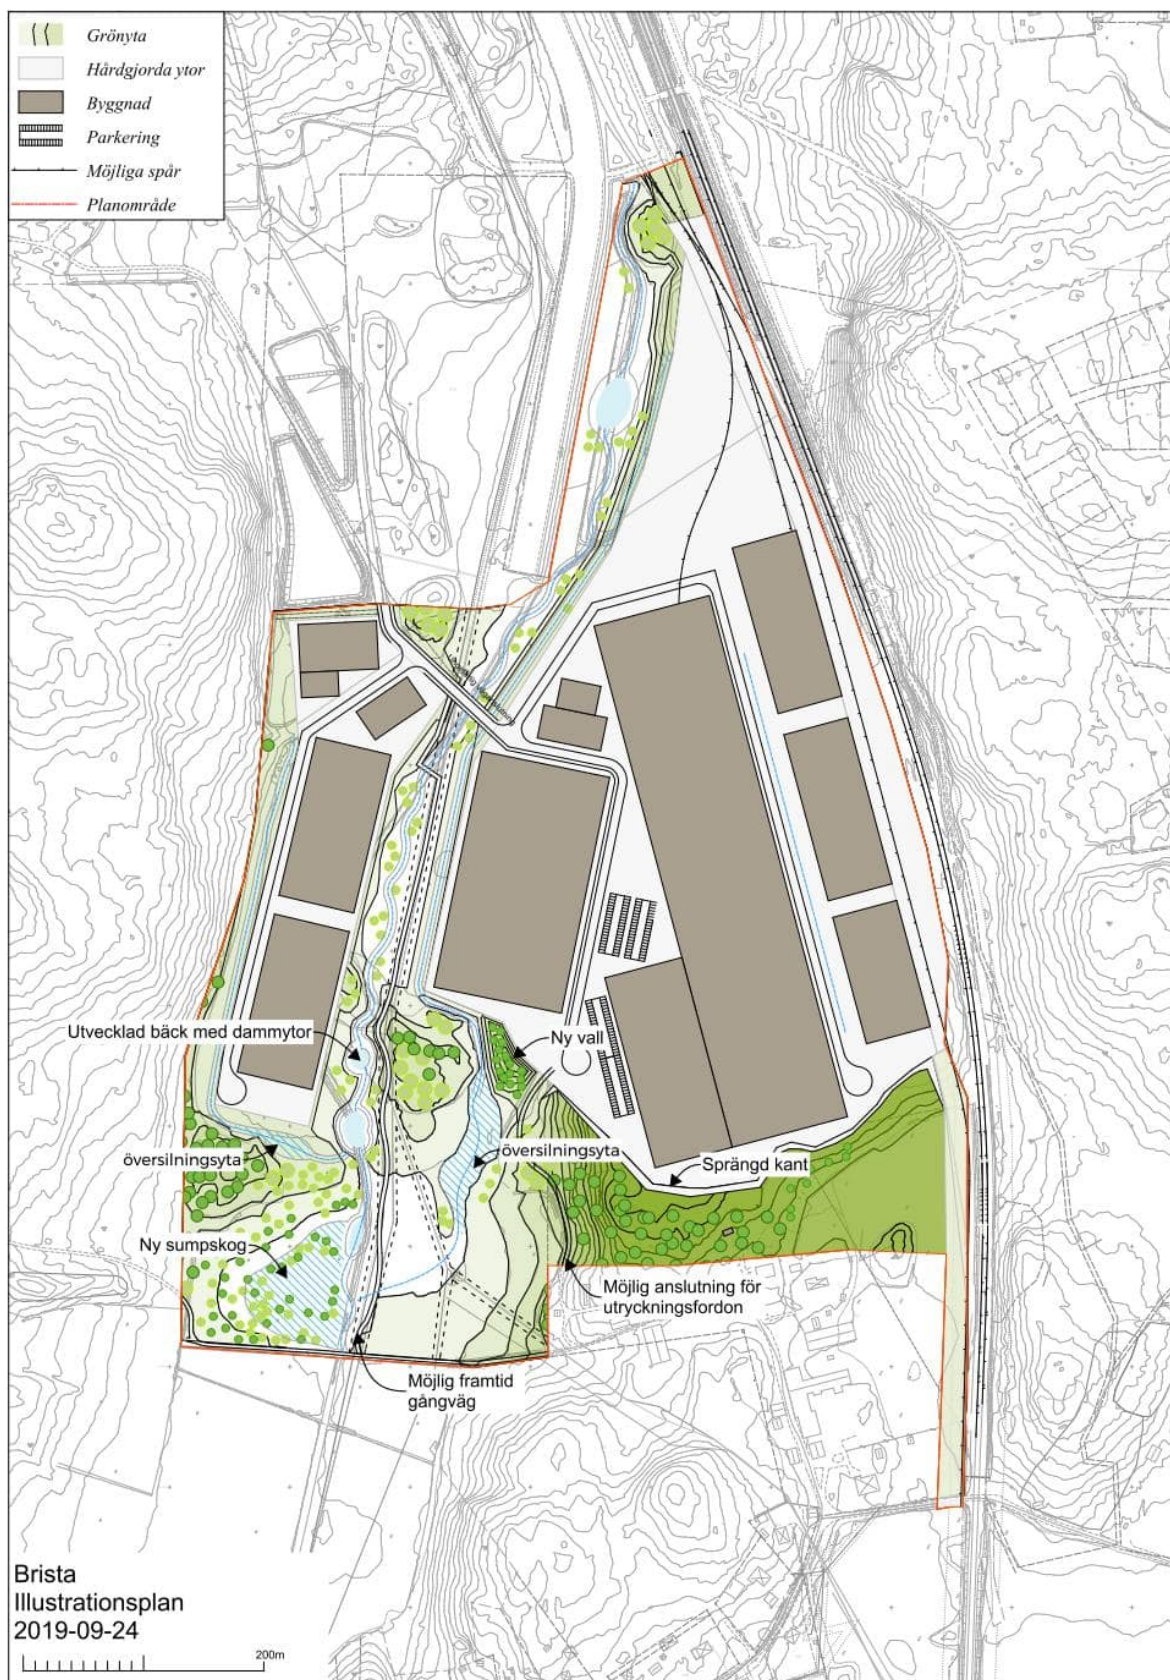
Figur 2. Illustrationsplan.

I detaljplanen bibehålls naturmark (bland annat åkerholme och brynmiljöer) i den sydöstra delen. Dessutom kommer Rosersbergsbäcken ges en mer naturligt meandrande fåra med tillhörande översilningsytor och mindre öppna dammytor. Dessutom nyskapas en sumpskog i anslutning till denna som ersättning för den som försvinner.

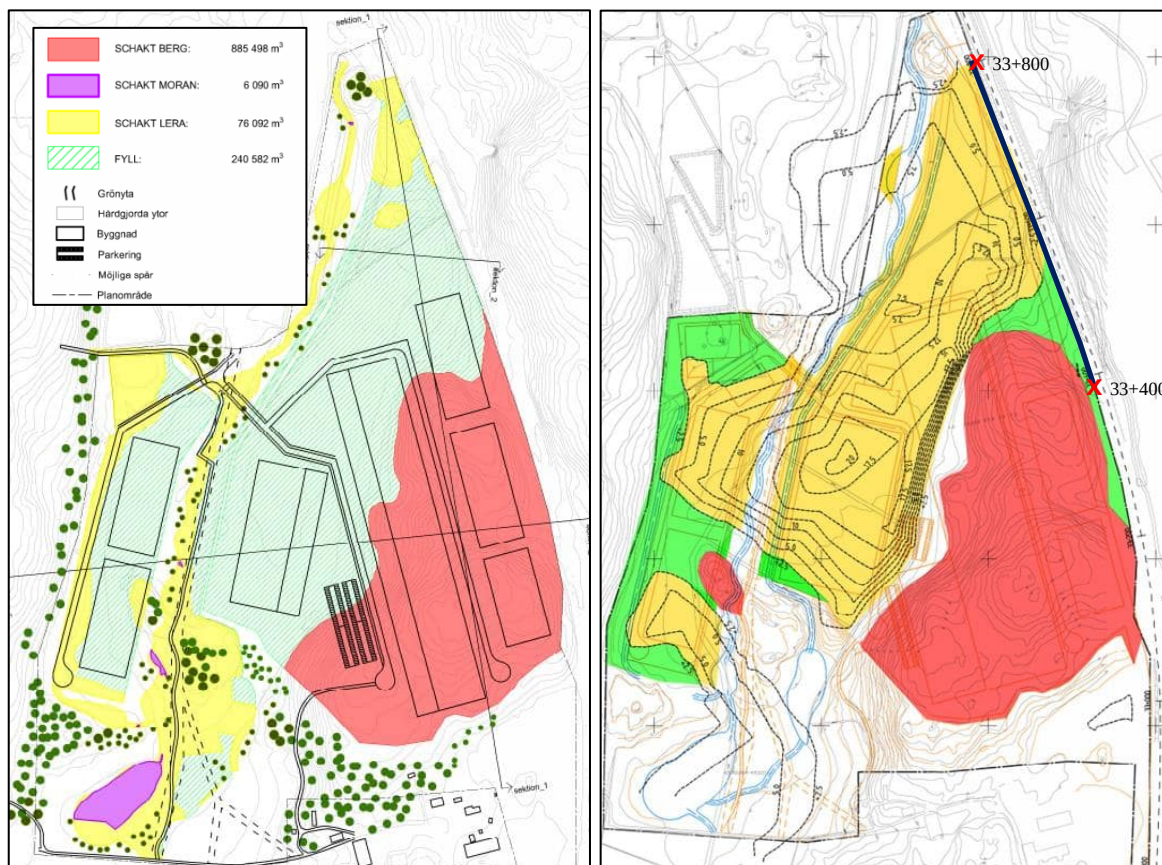
Figur 3. T.V. Mängdning färgkarta (WSP, 2019-09-16). T.H. Detaljplaneområde med tolkade lerdjupskurvor med översiktligt bedömt förstärkningsbehov med avseende på grundläggning. **Röda områden:** byggnader grundläggs med plattor på berg. **Gröna områden:** byggnader grundläggs med pålar alternativt med plattor på packad fyllning efter utgrävning av lös jord. **Gula områden:** byggnader grundläggs med pålar. Spontning planeras ungefär utmed **blå linje**. Ritningen är hämtad från "PM Geoteknik, Brista, dat. 2019-10-01".

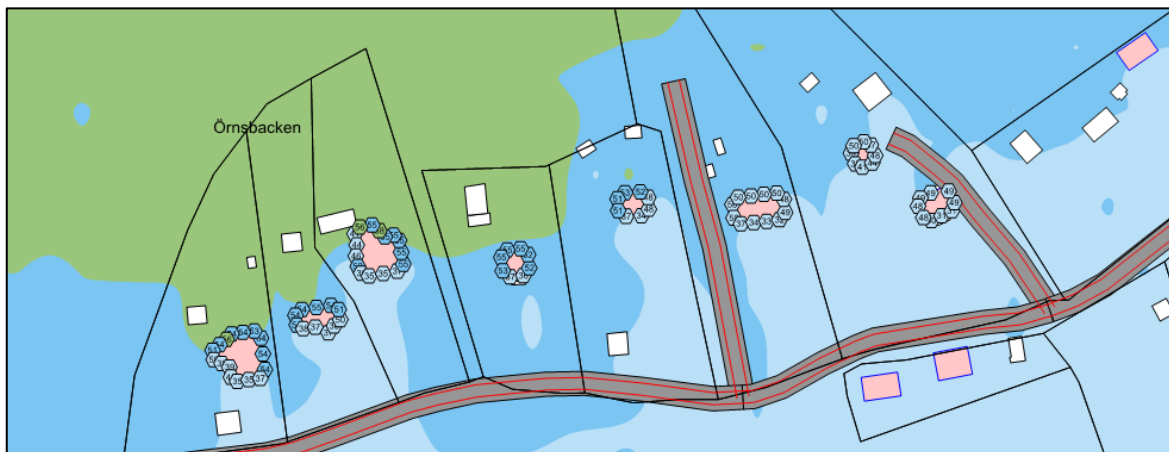
**Figur 4.** Urklipp från bilaga 1. Ekvivalent ljudnivå 2 m över mark samt vid fasad (högsta ljudnivån vid något våningsplan) från slagen pålning vid bostadsområde 6.

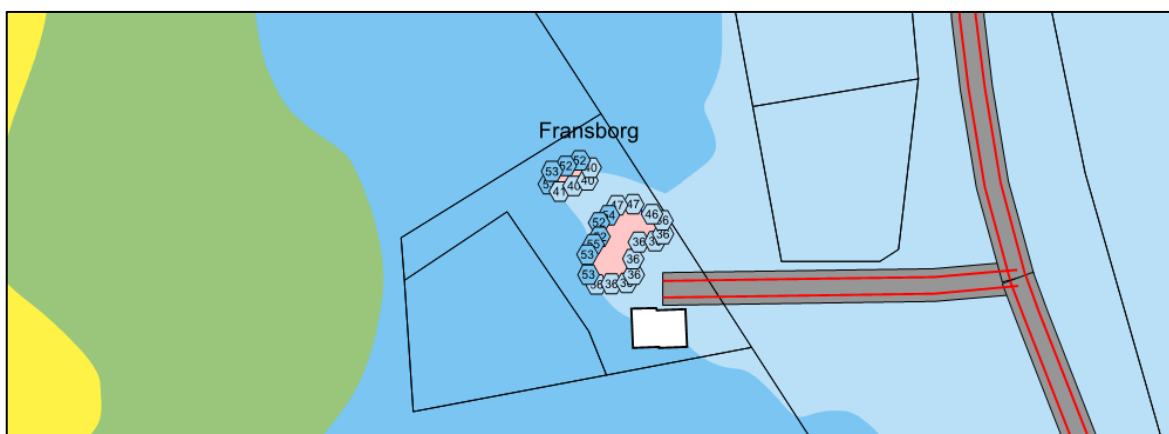
**Figur 5.** Urklipp från bilaga 2. Ekvivalent ljudnivå 2 m över mark samt vid fasad (högsta ljudnivån vid något våningsplan) från slagen spontning vid bostadsområde 3.

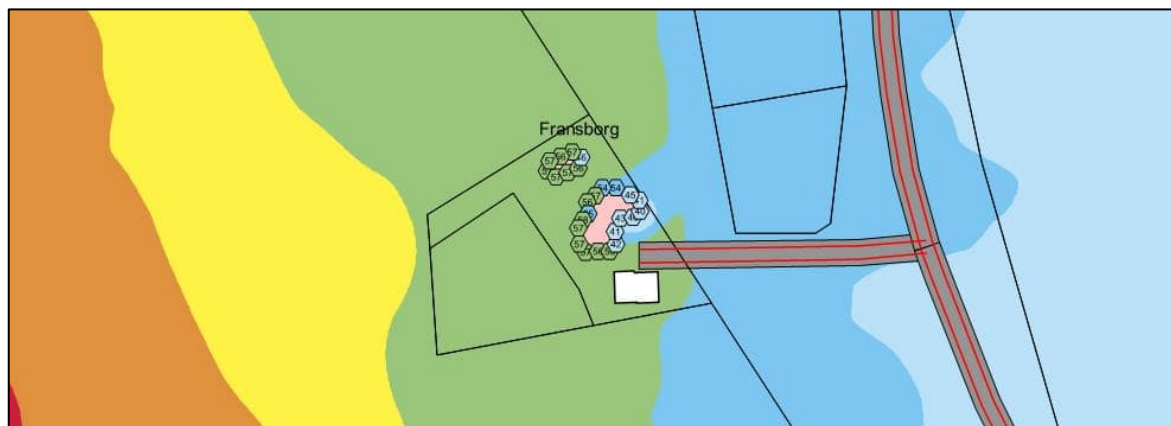
**Figur 6. Urklipp från bilaga 3. Ekvivalent ljudnivå 2 m över mark samt vid fasad (högsta ljudnivån vid något våningsplan) från bergschakt vid bostadsområde 3.**

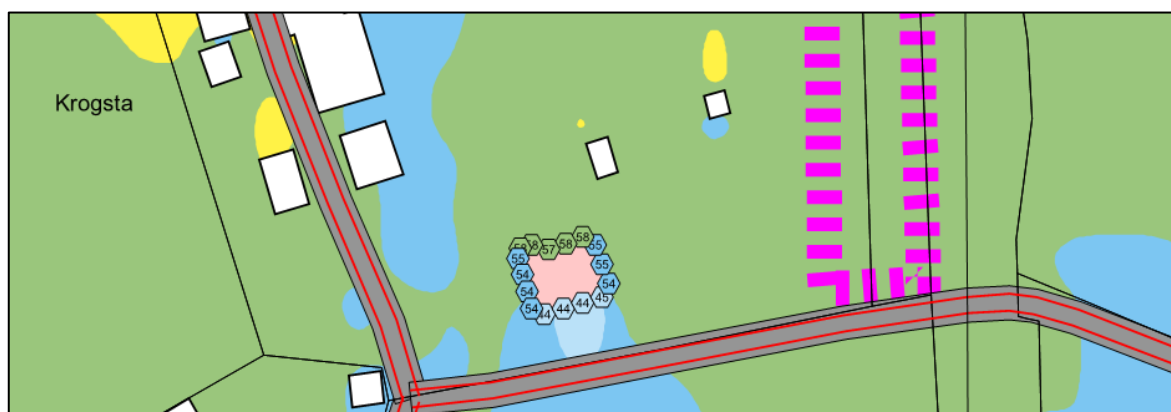
**Figur 7. Urklipp från bilaga 3. Ekvivalent ljudnivå 2 m över mark samt vid fasad (högsta ljudnivån vid något våningsplan) från bergschakt vid bostadsområde 5.**

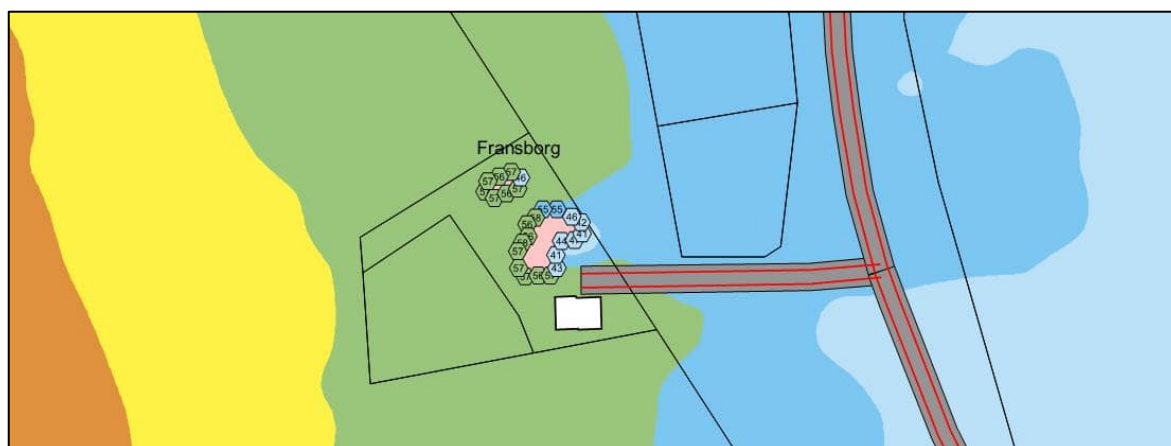
**Figur 8. Urklipp från bilaga 4. Ekvivalent ljudnivå 2 m över mark samt vid fasad (högsta ljudnivån vid något våningsplan) från bergkross vid bostadsområde 3.**

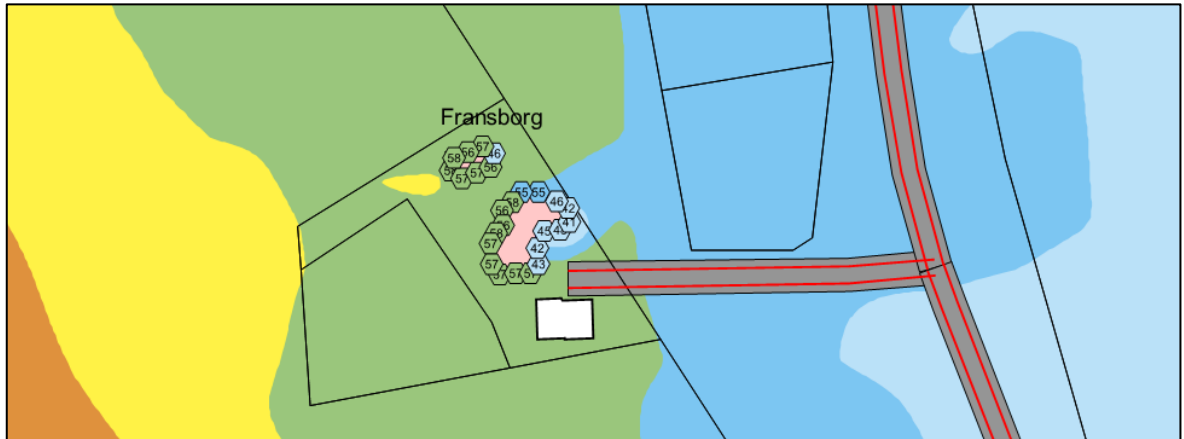
Figur 9. Urklipp från bilaga 5. Ekvivalent ljudnivå 2 m över mark samt vid fasad (högsta ljudnivån vid något våningsplan) från borring för sprängsalvor vid bostadsområde 3.

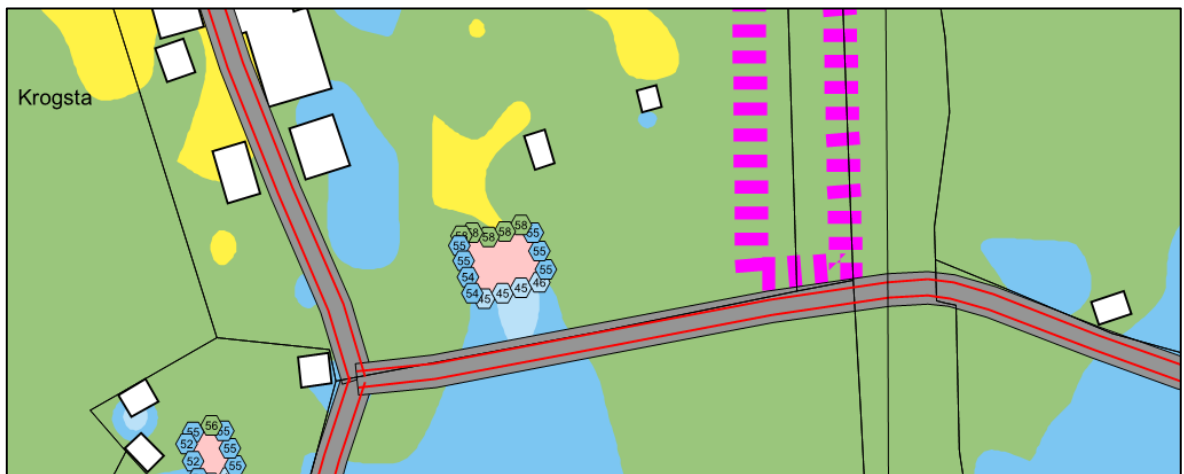
Figur 10. Urklipp från bilaga 5. Ekvivalent ljudnivå 2 m över mark samt vid fasad (högsta ljudnivån vid något våningsplan) från borring för sprängsalvor vid bostadsområde 5.
